DÉPARTEMENT D'ARCHITECTURE

MÉMOIRE PRÉSENTÉ POUR L'OBTENTION DU DIPLÔME DE :
MASTER ACADEMIQUE

Réhabilitation durable du centre-ville de Jijel
Cas de l'Avenue du 1^{er} Novembre

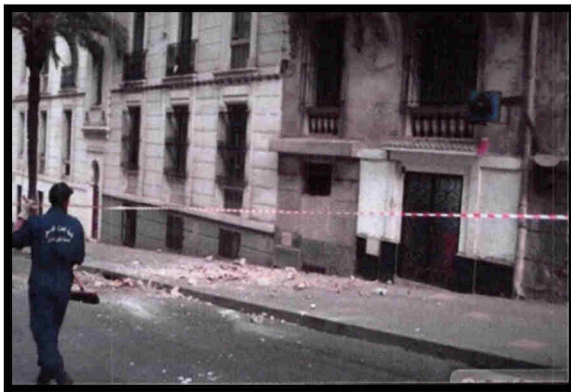
Photo 2.1. La dégradation du vieux bâtis au niveau de Quartier.
Source : site internet : www.vitamedz.com

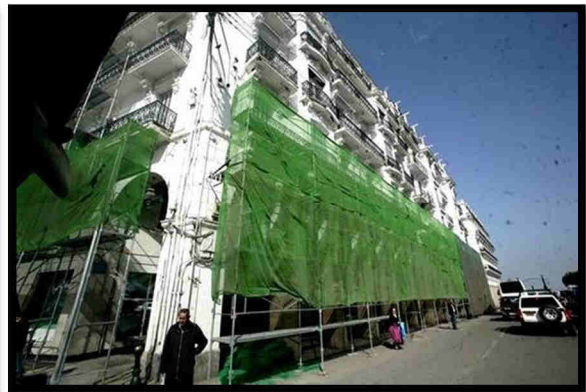
Photo 2.2. Le ravalement des façades.
Source : site internet : tsa-algerie.com

Le ravalement des façades concède les étapes suivantes: on enlevant l'ancien ciment. Ensuite on cimente, puis on met de l'enduit-ciment et enfin on étale me couche d'enduit extérieur.

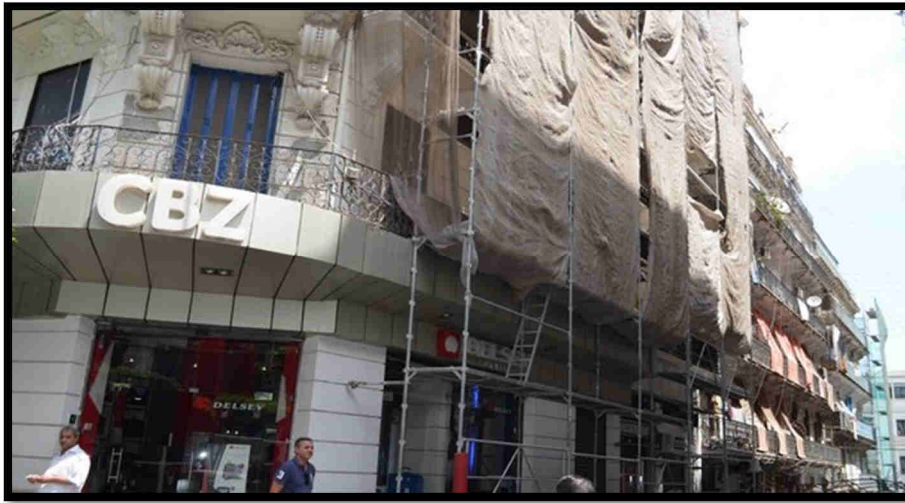
Photo 2.3. Les travaux de réhabilitation au niveau de quartier.
Source : site internet : tsa-algerie.com

Le projet ne concerne pas seulement les façades. Il concerne les parties communes dont les terrasses, les portes d'entrée, et même les ascenseurs en panne et les boîtes aux lettres.

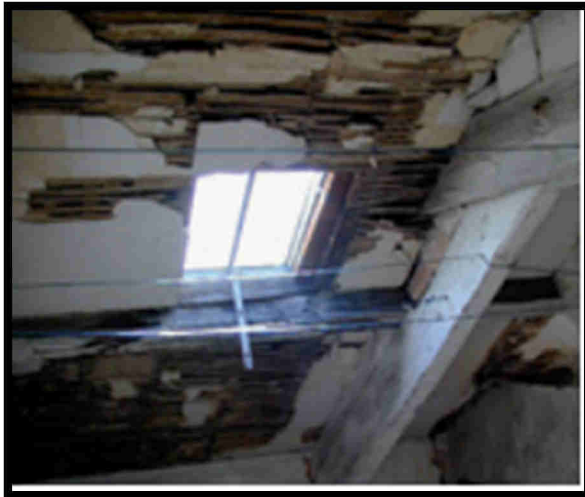
Photo 2.13. Dégradation du bois.
Source : site internet : clients.newpress.fr.

- Les parties communes et les parties privatives se dégradent : dans les parties communes, la forte présence du bois entraîne des pathologies liées à des dégâts des eaux ou à des procédés de restauration non adaptés.
- Le manque d'entretien des parties communes résultent notamment d'importants risques d'incendie et des équipements et réseaux non conformes aux normes en vigueur.

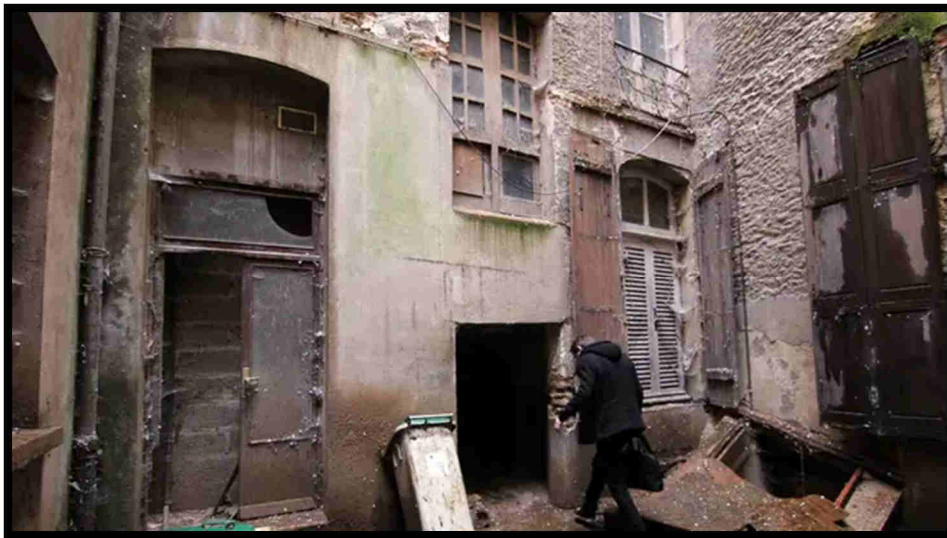
Photo 2.15. Entrée dans un état insalubre
Source : site internet 20minutes.fr

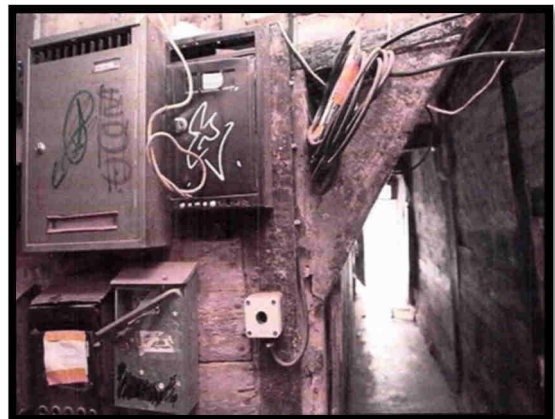
Photo 2.16. Cage d'escalier en états insalubres
Source : rennes.maville.com

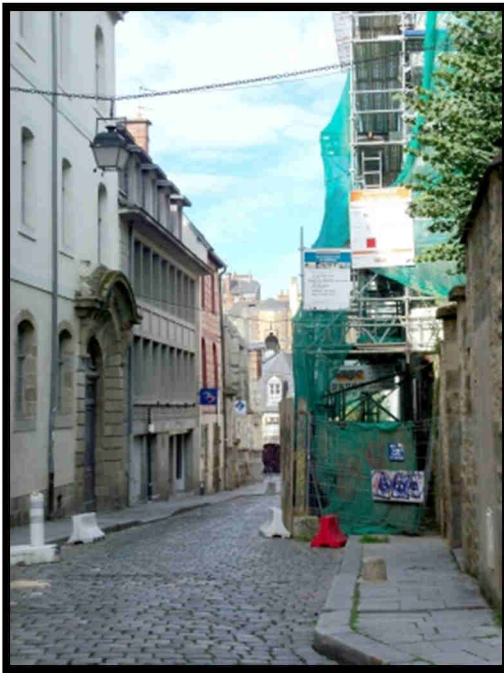
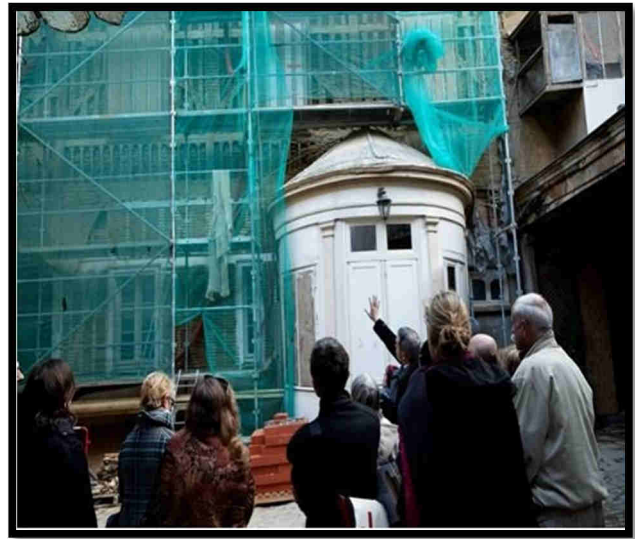
Photo 2.19.Opération de ravalement des façades au niveau de la rues st Yves

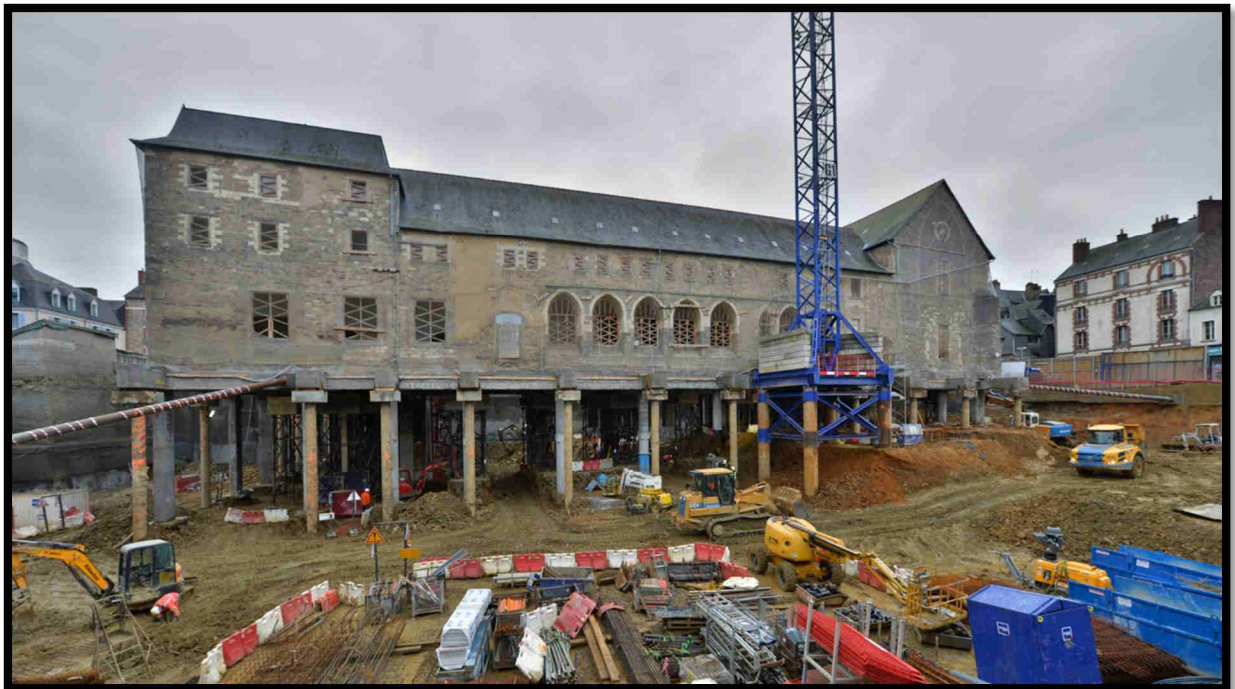
Photo 2.20.Les travaux de réhabilitation de l'équipement le couvent des jacobines.

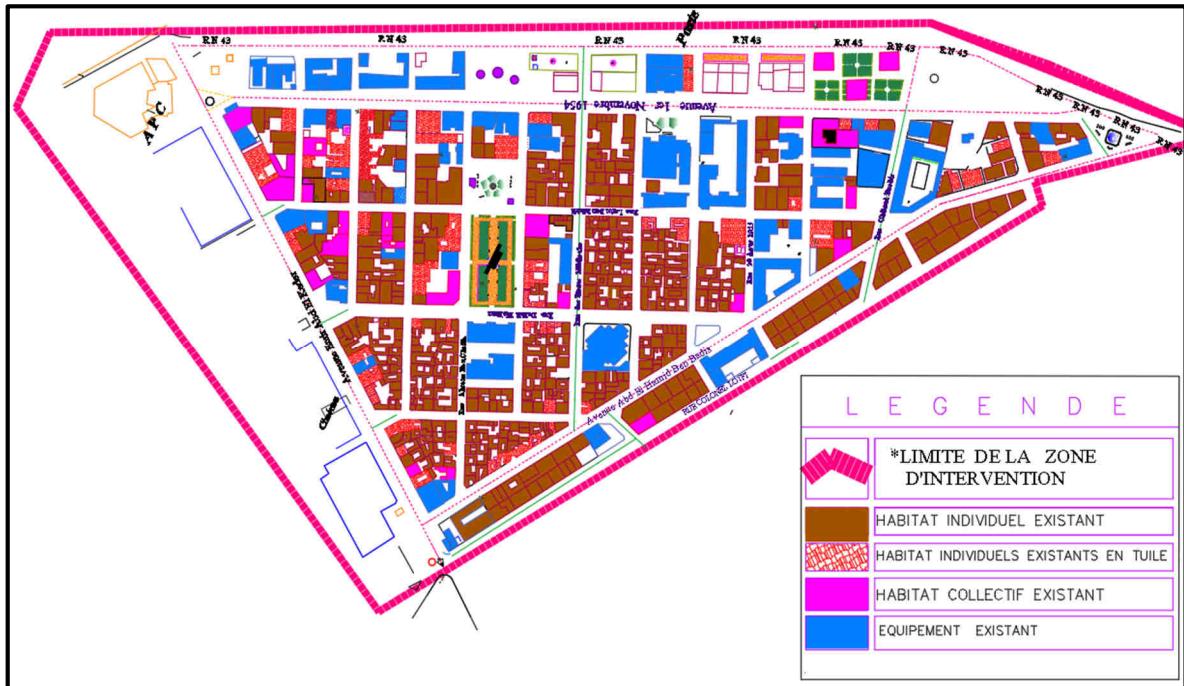
Carte 07.la structure des habitats et les équipements de centre colonial de Jijel. Source : auteur 2021

Doté d'un cadre bâti hétérogène, le triangle colonial est occupé d'une manière favorisant la ségrégation sociale opérée par les colons. C'est ce qui se dégage de l'étude du parcellaire. Les parcelles se différencient selon le type d'habitat, colonial ou arabe. L'habitat colonial occupe de grandes parcelles juxtaposées le long des voies.

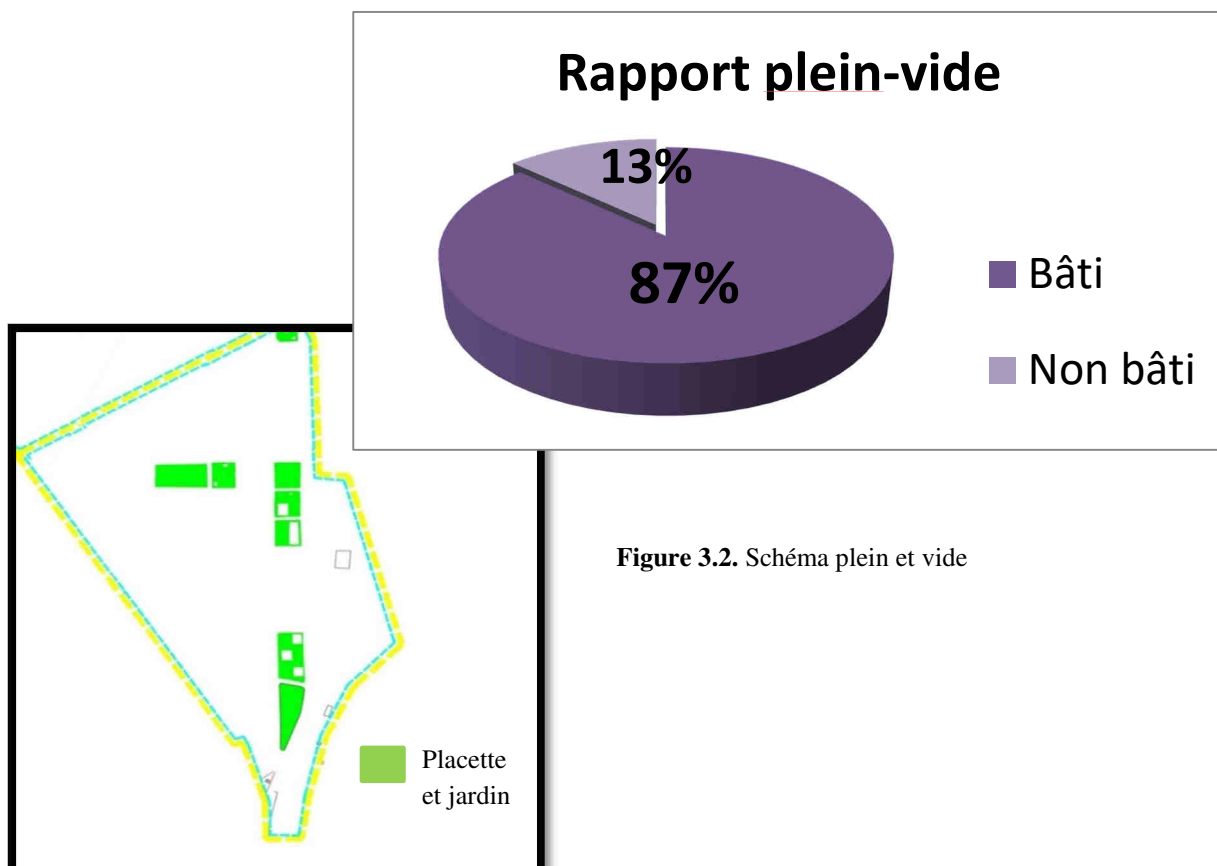
Figure 3.2. Schéma plein et vide

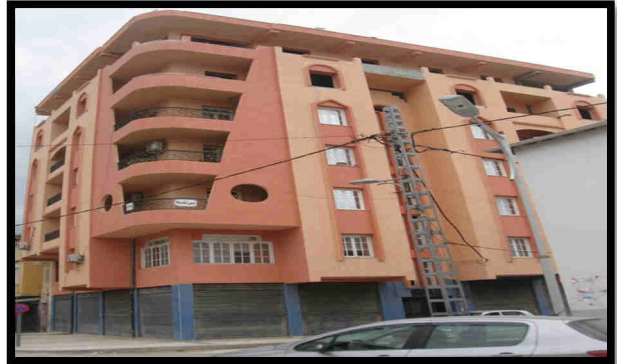
Ce sont des constructions bien entretenues, en majorité de date récente.

Photo 3.2. Vue sur une Construction en bon état
Source : auteur2021

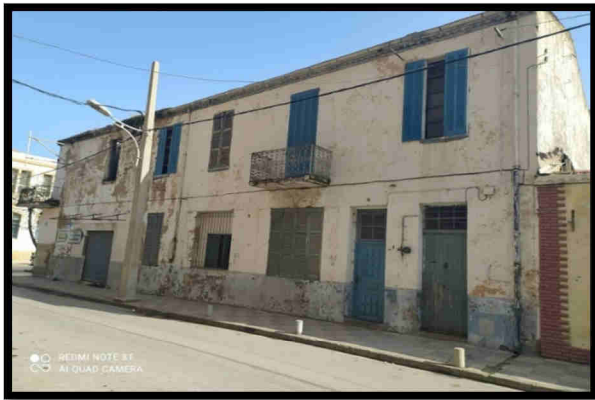
Photo 3.3. Vue sur une Construction en moyen état
Source : auteur2021.

Les constructions en moyen état sont relativement vieilles et présentent un aspect extérieur plus au moins dégradé (enduit des revêtements des murs dégradés, fissures non profondes sur les murs).

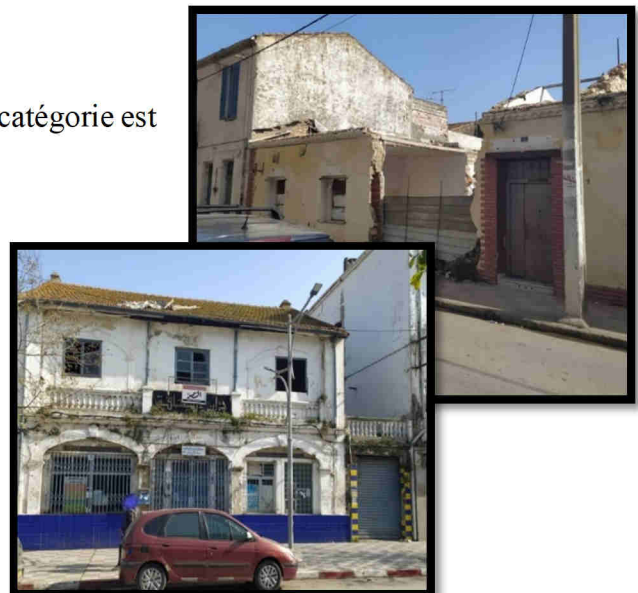
Photo 3.4. Vue sur une Construction en mauvais état
Source : auteur2021

Ce sont généralement des constructions anciennes avec des fissures profondes sur les murs. 236 constructions (sur un total de 624) sont proposées à la démolition, soit 37,8 % de l'ensemble bâti.

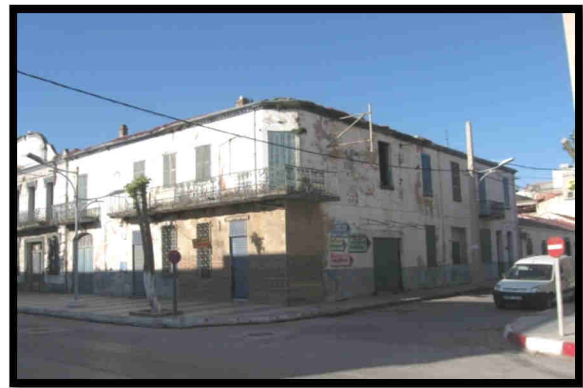
Ce type d'habitat occupe de grandes parcelles communicantes avec la rue d'où il y a facilité d'accès. Les constructions se présentent en un logement au rez-de-chaussée ou au 1^{er} étage. Il est caractérisé par une organisation des espaces extravertie, l'ornementation des façades, toiture en pente et la présence d'une cour à l'arrière façade ou des jardins latéraux.

Photo 3.5. Vue sur habitat individuel colonial.

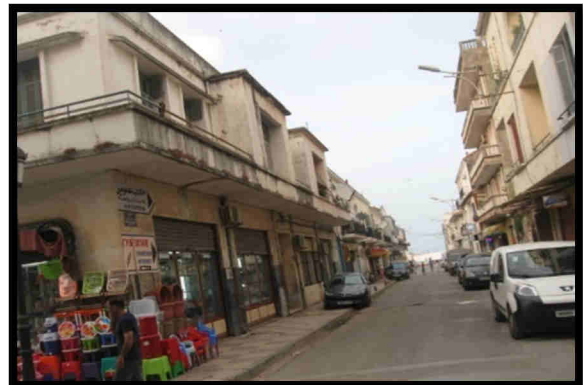
-Type individuel arabe : Ce type d'habitat occupe de petites parcelles où l'accès se fait soit par la rue qui limite l'îlot soit par des impasses cas des parcelles qui se trouvent à l'intérieur de l'îlot. Les constructions sont en général à un seul niveau.

Photo 3.6. Vue sur habitat individuel arabe.

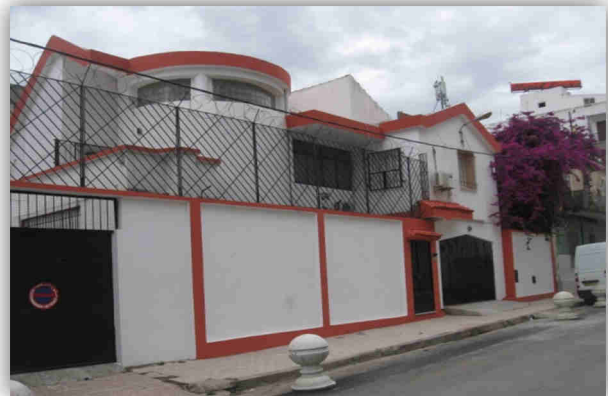
Ce type d'habitat regroupe les constructions récentes réalisées soit dans le cadre des différentes opérations de rénovation ponctuelles de constructions vétustes, soit des constructions réalisées sur des parcelles libres (non occupées). Elles se caractérisent par un aspect architectural monotone et créent une rupture avec le style colonial.

Photo 3.7. Vue sur habitat individuel moderne.
Source : auteur 2021

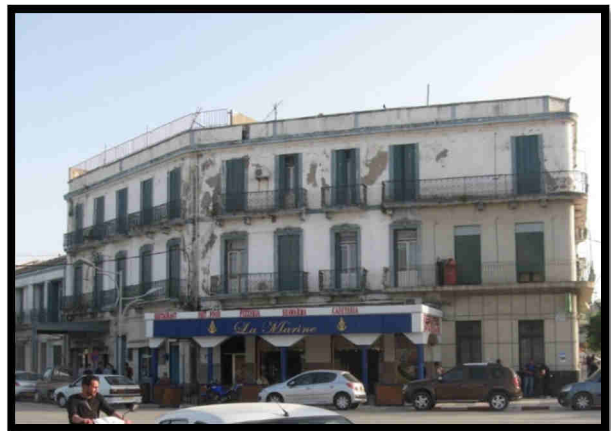
Ce type de construction date de l'époque coloniale. Il occupe de grandes parcelles communicantes avec les rues et se présente sous trois formes :

- Forme immeuble de rapport
- Forme Haras
- Forme H.L.M

Photo 3.8. Vue sur habitat collectif colonial.
Source : auteur 2021

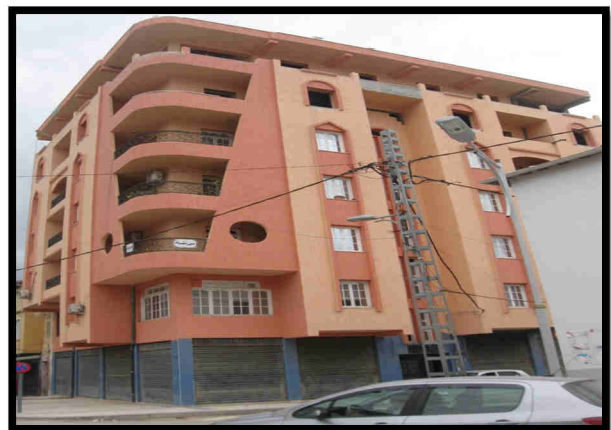
-Le collectif récent correspond à l'habitat promotionnel réalisé au niveau du centre-ville (logements CNEP). Il se présente sous forme d'un immeuble à huit niveaux (R+7). Le rez de chaussée de cet immeuble est réservé aux commerces et services, et les étages supérieurs pour l'habitat.

Photo 3.9. Vue sur habitat collectif récent.
Source : auteur 2021

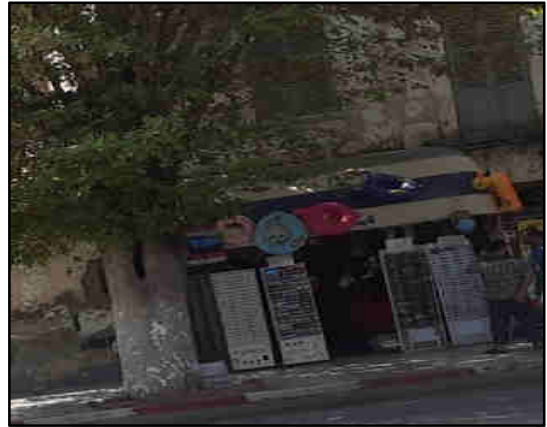
La majorité des activités dans l'avenue de 1^{er} novembre se déploient en rez-de-chaussée des immeubles de rapport donnant ainsi un caractère de mixité du tissu ou habitat et services se superposent, les activités présentes à l'étage des bureaux de service et d'autres.

Photo 4.2. Activités en RDC
Source : Auteur 2021

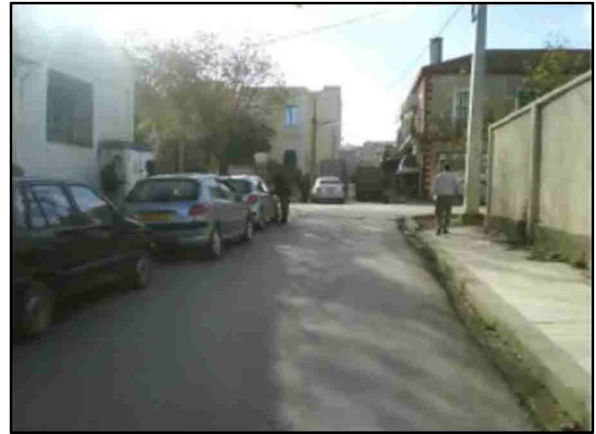
Photo 4.4.Rue bien proportionnée, les conditions du prospect sont respectées ($1 > h$).source :auteur2021

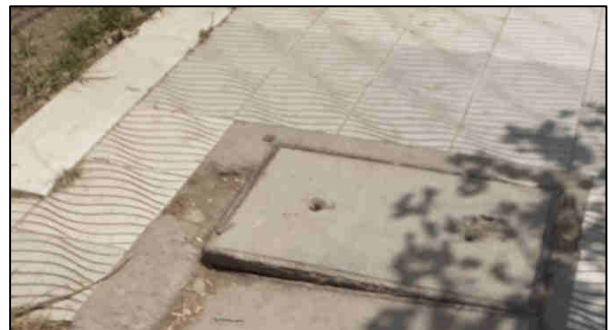
Trottoirs dégradés avec des revêtements hétéroclites et inappropriés et les bordures de trottoirs trop bas/hauts pour l'accessibilité des handicapés et les enfants.

Le sol est le réceptacle des activités urbaines, son traitement et son état de conservation doit faire l'objet d'une attention particulière (nature du revêtement texture et couleur des matériaux)

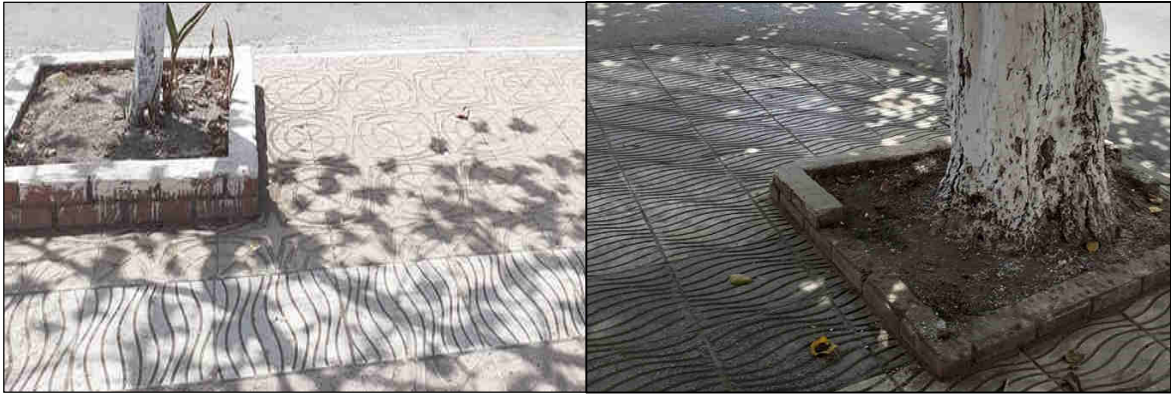
Photo 4.6. La dégradation des pavées et les différents trottoirs

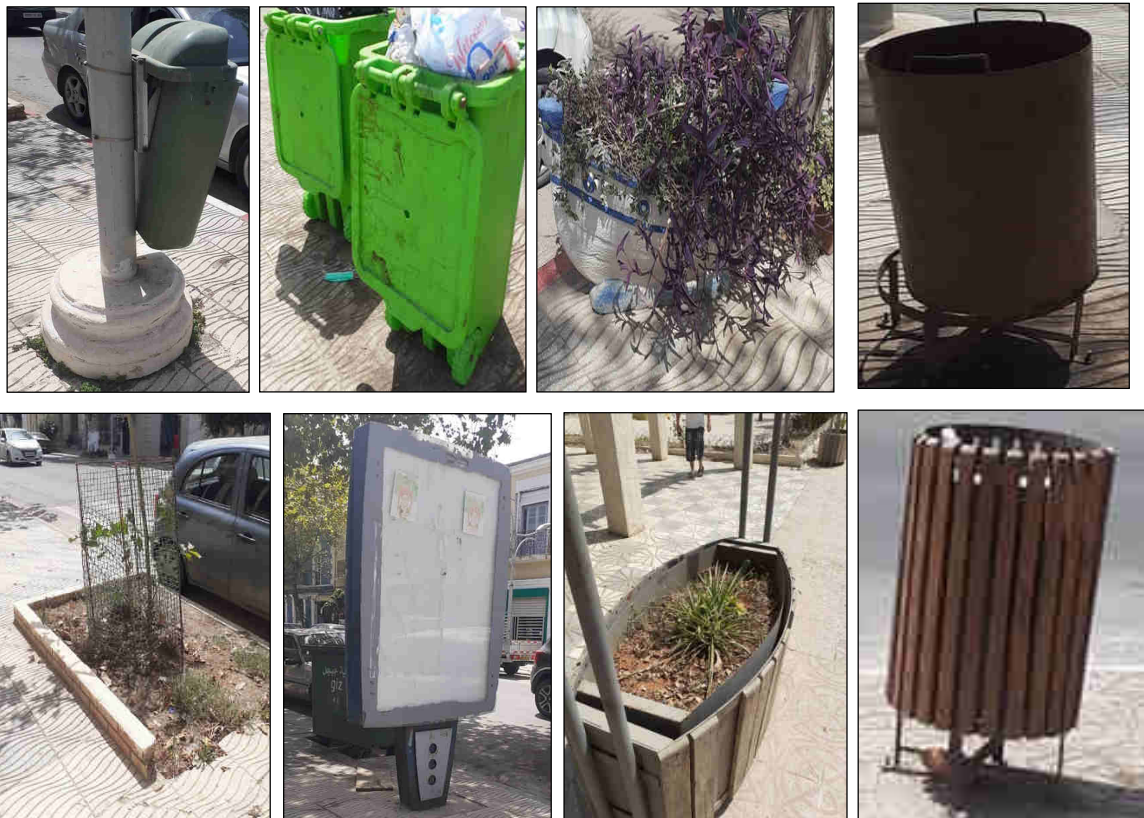
Mobilier urbain : Le mobilier urbain est considéré comme objet architectural, sa conception (matériau, forme et couleur). Le choix de l'emplacement d'un mobilier doit être réfléchi, une surabondance du mobilier engendre une mauvaise circulation piétonne et perturbe la visibilité du quartier.

Photo 4.7. Les différentes catégories de mobilier urbain placé sur l'entourage de Jijel

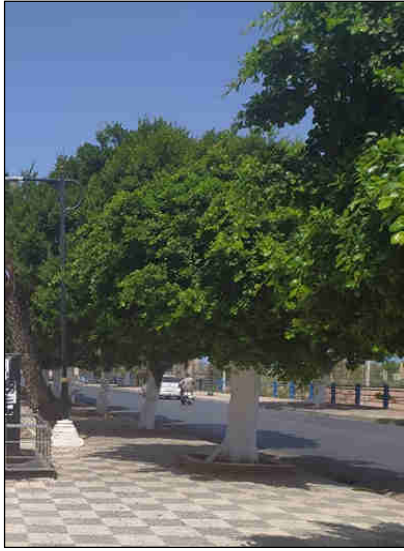
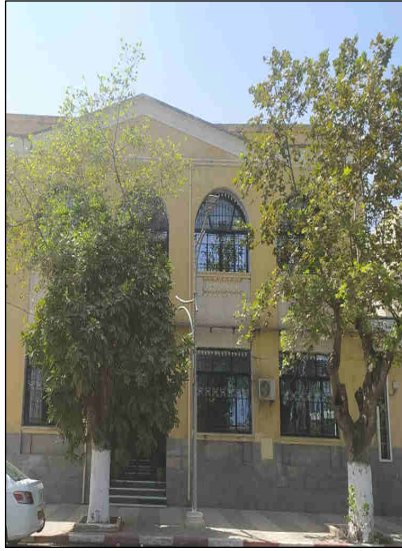
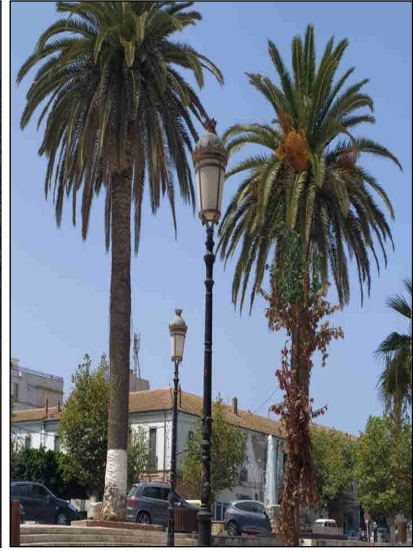
On trouve quatre (04) différents types d'arbres (le dattier, le cyprès, le platane, le faux figuier)

Le faux figuier, les arbres plantés dans le jardin de l'horloge solaire, la place de kiosque et le jardin de la mairie, accompagnent harmonieusement l'arbre de l'avenue, Contribuent largement à l'esthétique de centre-ville.

Le platane absorbe l'humidité et offre l'ombre en été, avec une durée de vie longue.

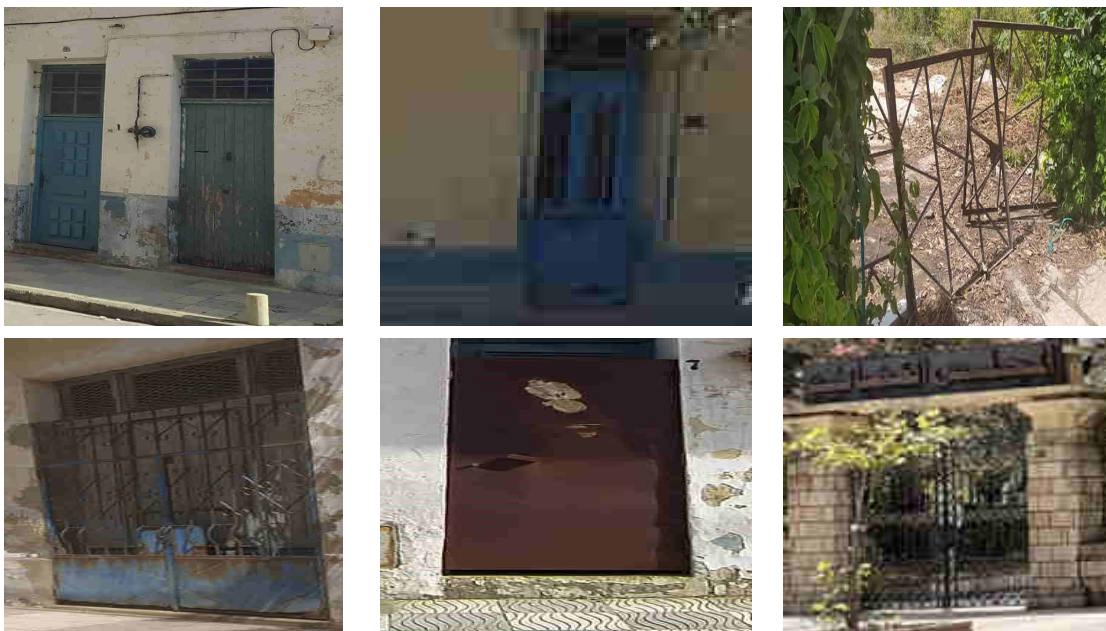
- Les portes des équipements ont de grande dimensions et marqués avec élément décoratif.
- Les portes des maisons d'habitation marquée sur les façades avec leur largeur et hauteur et la décoration.
- Pour les portes récentes le fer et le verre sont les matériaux essentiels, ils ne sont pas adaptés avec les portes néoclassiques.

Photo 4.9.les différents portes sur les quartiers de triangle historique de Jijel

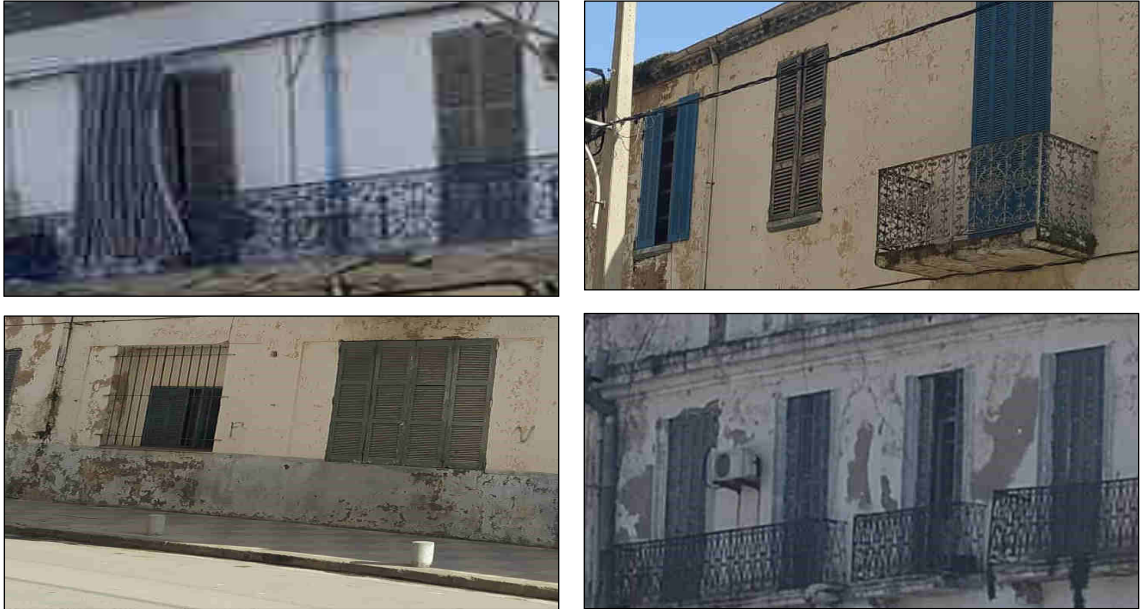
Photo 4.10. les différents ouvertures sur les quartiers de triangle historique de Jijel. **Source :** auteur2021

Les Fenêtres : Les fenêtres de style colonial ont une hauteur importante marquée par des frontons, entourés de balcon en fer forgé.

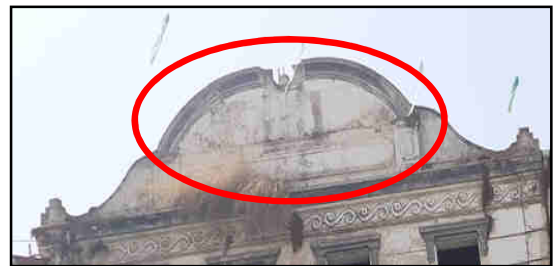
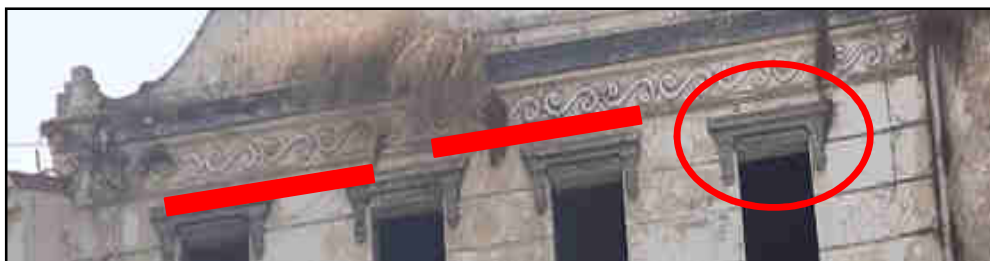
-Une corniche : est un couronnement continu en saillie d'une construction. La corniche est horizontale. Elle a pour usage d'évacuer l'eau sans endommager la façade, et permet aussi de souligner certaines lignes du bâtiment, comme la distinction des étages, et aussi elle a un rôle décoratif.

Photo 4.11. les différents motif décoration de triangle historique de Jijel. **Source:** memoire2016

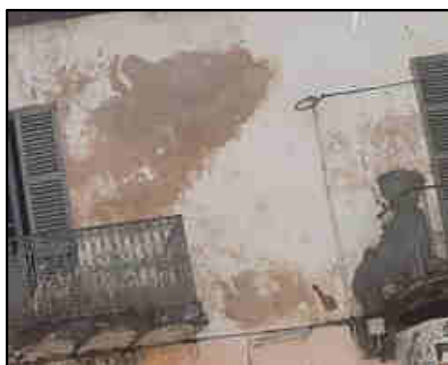
- Les soubassements des immeubles subissent en général des remontées d'humidité visible.
- Les balcons sur la majorité des immeubles qui reçoivent l'eau de pluie et eaux de nettoyage sont très dégradés.
- Décollement d'enduit par plaques entières et créent des zones de salissure.

Photo 4.13.les différents motifs de la pathologie sur les bâtis
Source : auteur 2021

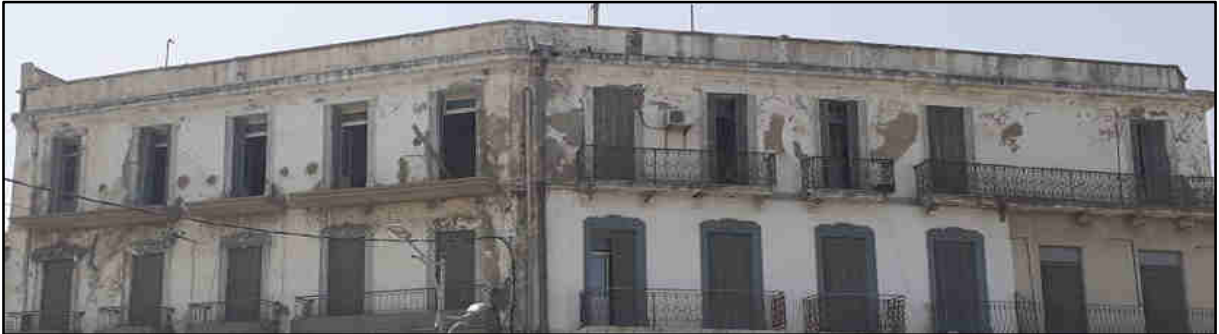
Photo 4.14. Vieillessement et écaillage des enduits de façade schématique
Source : Mémoire (tissus de la période Française) 2016.

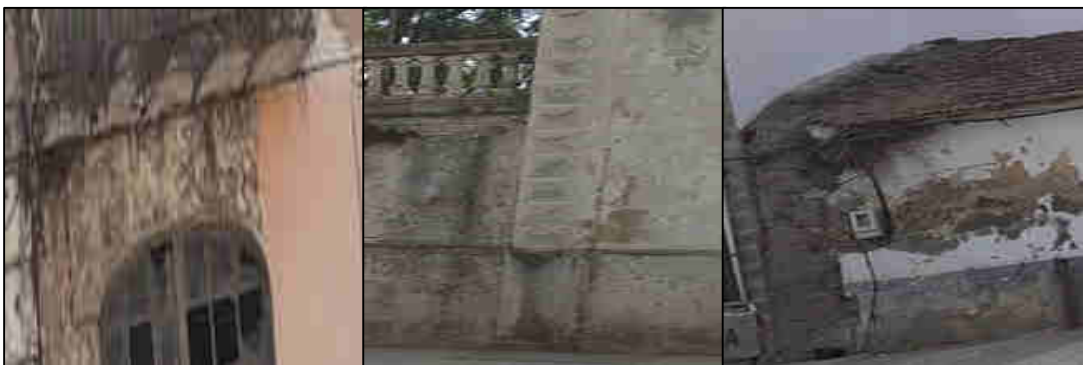
4.3.2. Lésions mécaniques : De nombreuses pathologies au niveau des immeubles, des cassures, fissures, des écailllements des revêtements d'enduits et de peintures (sur les pleins lisses, les pleins décoratifs les corniches et autour les bâclons). Es érosions dues :

- ✚ Des sollicitations d'usage.
- ✚ La dégradation et la perte de la matière des joints de la maçonnerie ce qui favorisent les infiltrations d'eaux de pluie.

Photo 4.15. Vieillessement et écaillage des enduits de façade sur la réalité
Source : auteur2021.

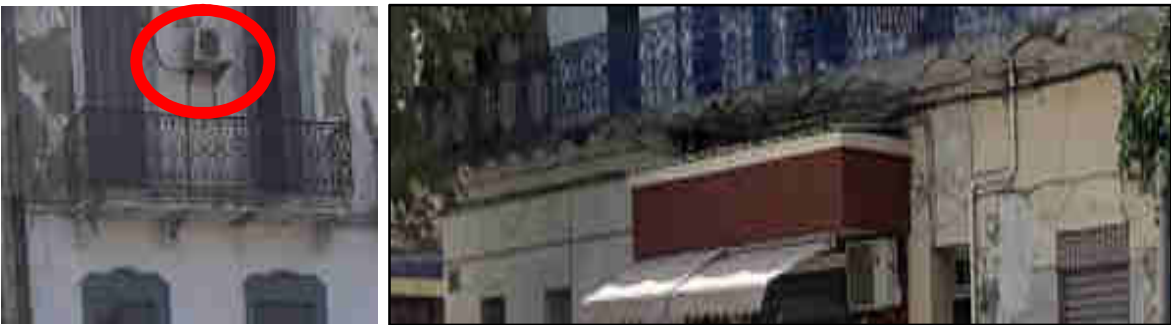
4.3.4. Lésions anthropiques: Parmi les lésions anthropiques les plus apparentes et les plus nuisibles pour l'état physique des façades et affectant leurs esthétiques se trouvent celles causées par toutes sortes d'installations apparentes ou semi encastrées (climatiseurs, paraboles...)

Photo 4.17. Vieillessement et écaillage des enduits de façade sur la réalité

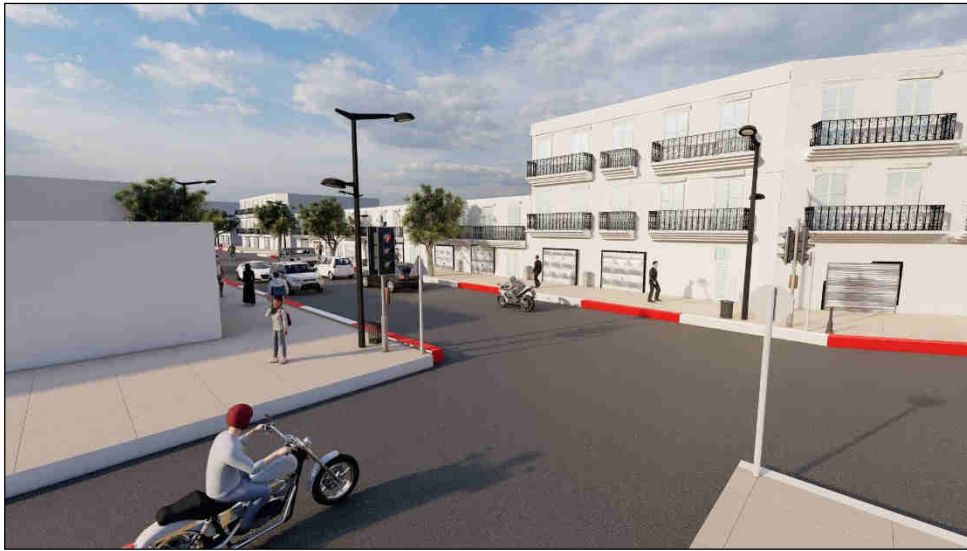
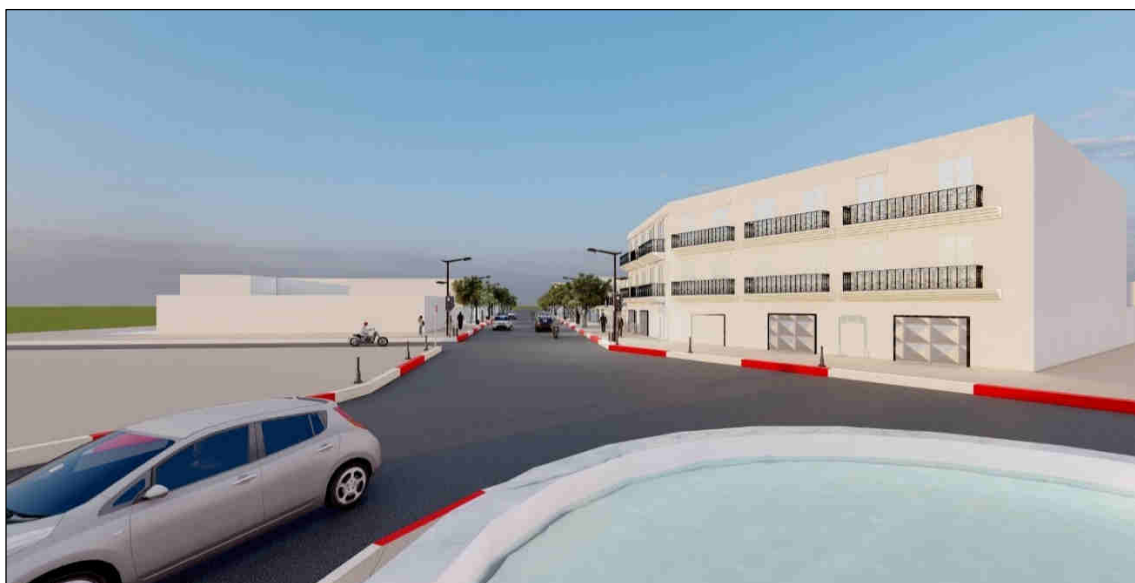
Photo 4.18. les différents vue en façades sur l'avenue du 1^{er} novembre a Jijel
Source: Auteur 2021

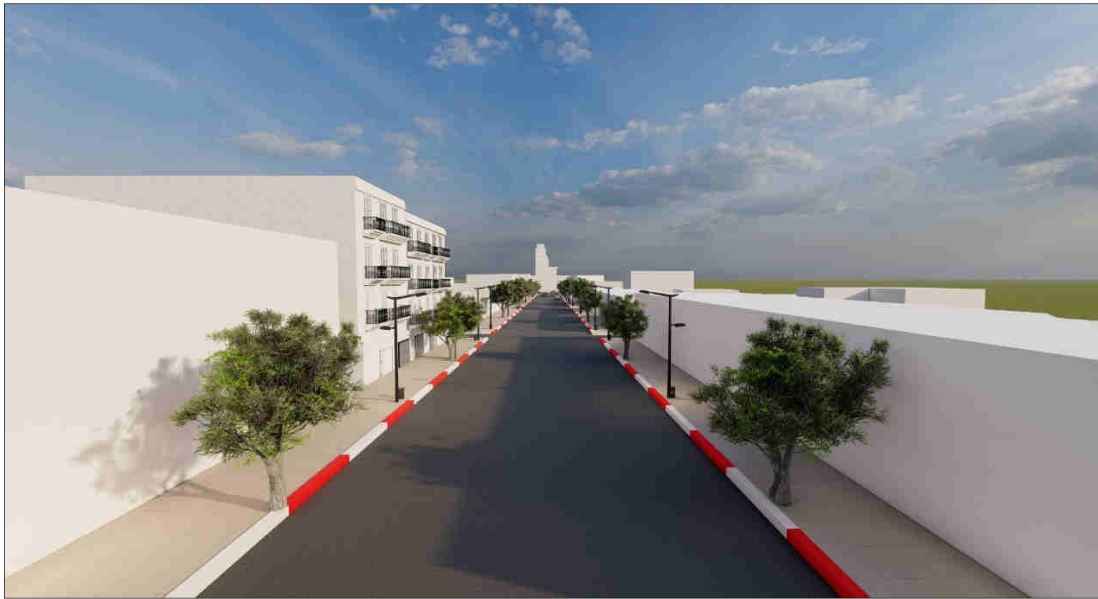
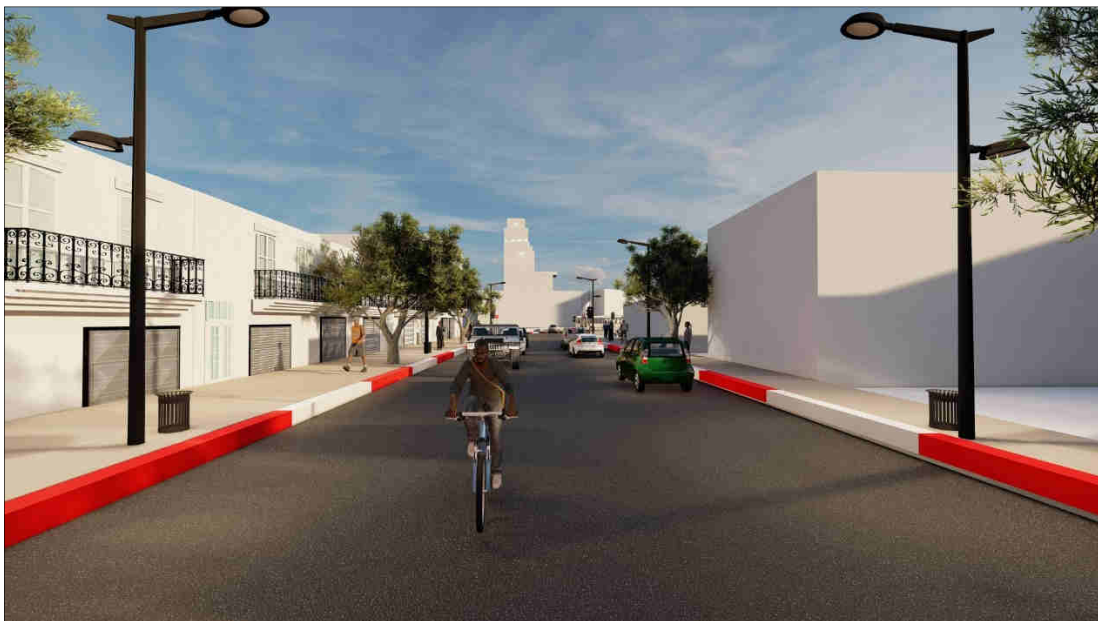
Photo 4.19.vue en façade de l'avenue du 1^{er} novembre a Jijel

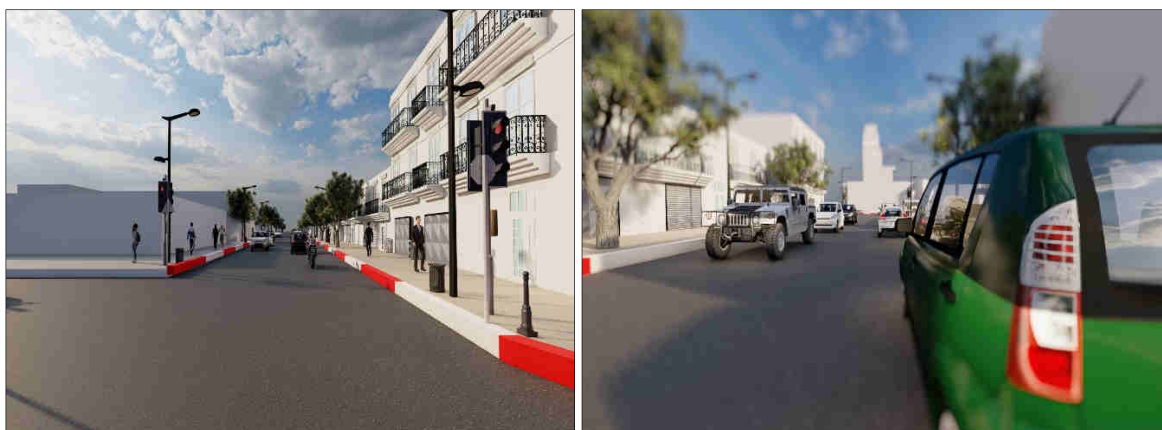
Photo 4.20.vue en 3D Façade principale de l'avenue du 1^{er} novembre a Jijel

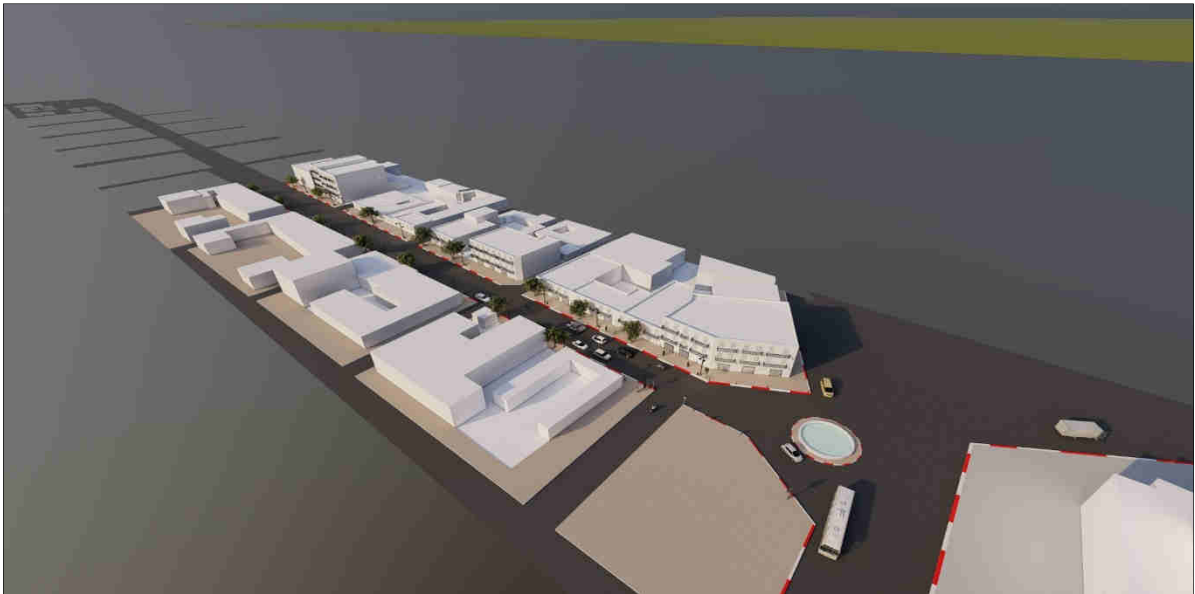
Photo 4.21.vue en plan de masse de l'avenue du 1^{er} novembre a Jijel

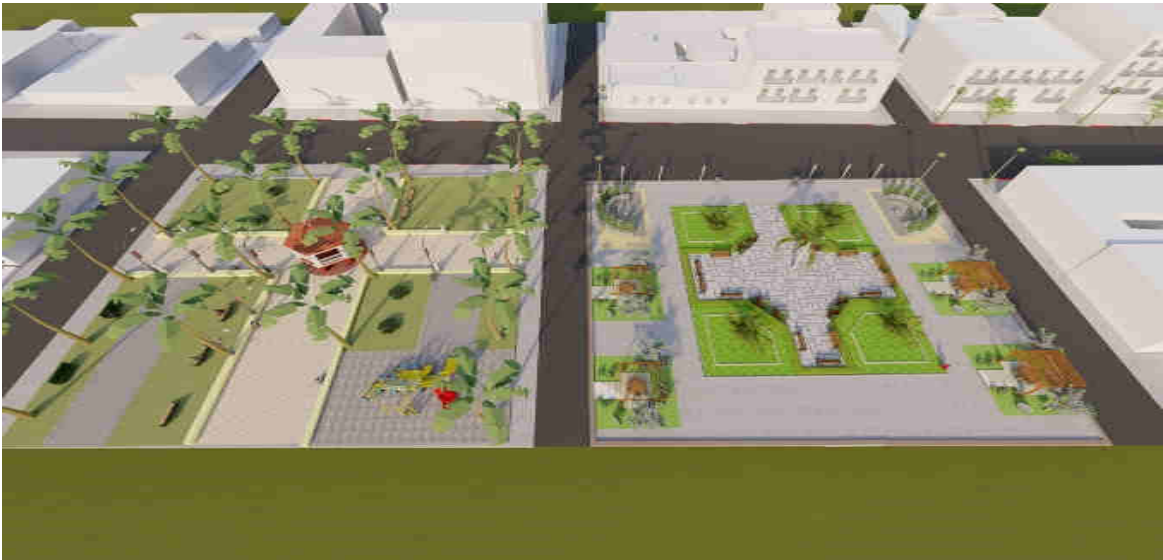
Photo 4.22.vue en plan de masse de Placettes (Côté ouest- de la poste)

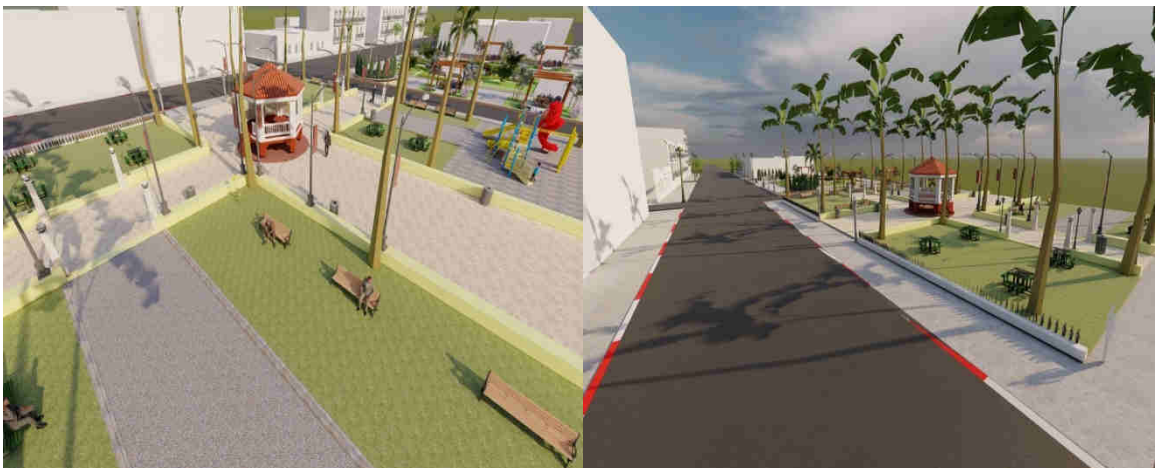
Photo 4.23 .Placettes (côté ouest- de la poste)

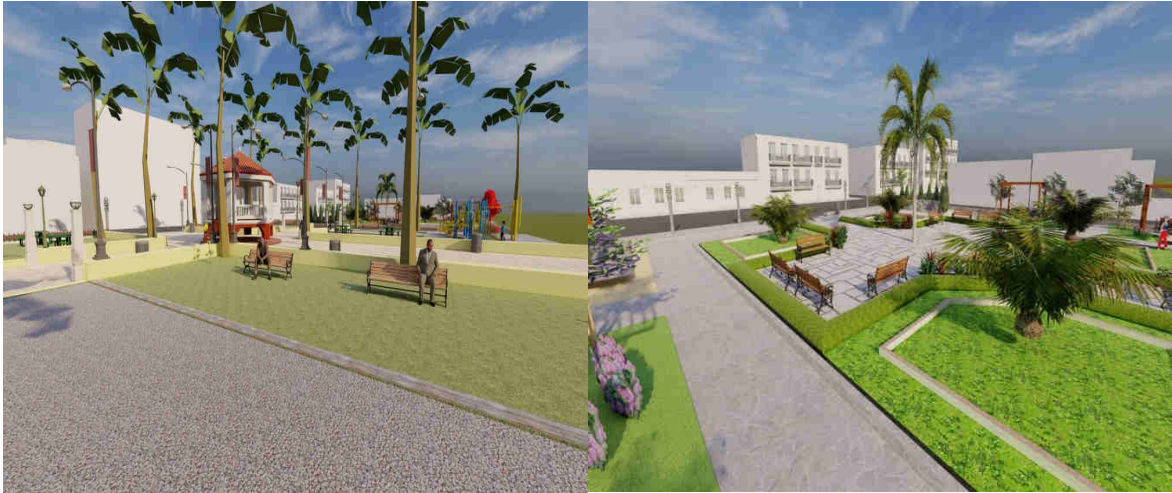
Photo 4.24.Placettes (coté principale- de la poste)

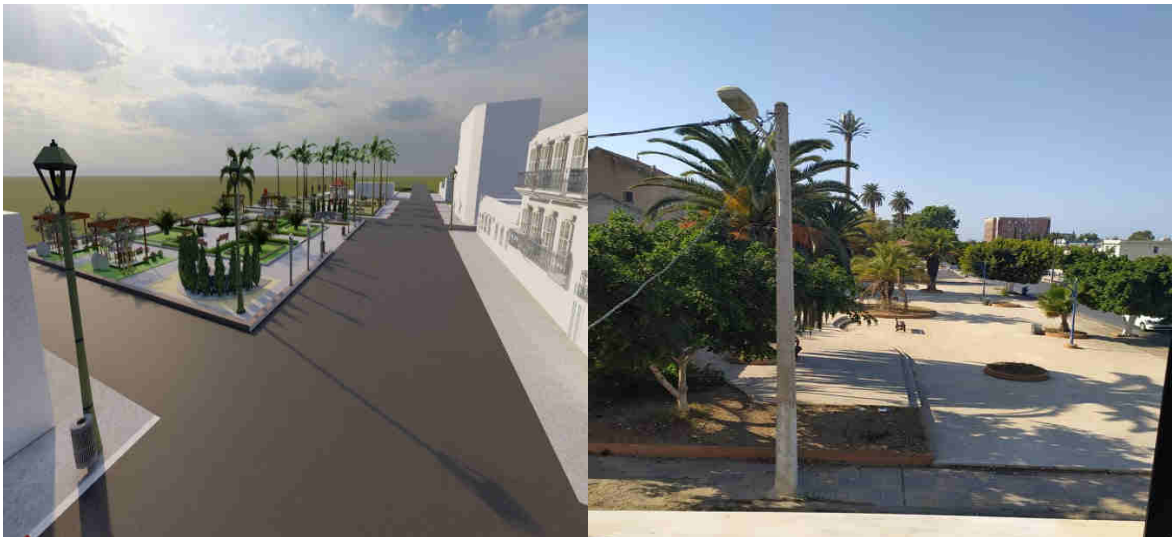
Photo 4.25.Placettes (côté ouest- de la poste)

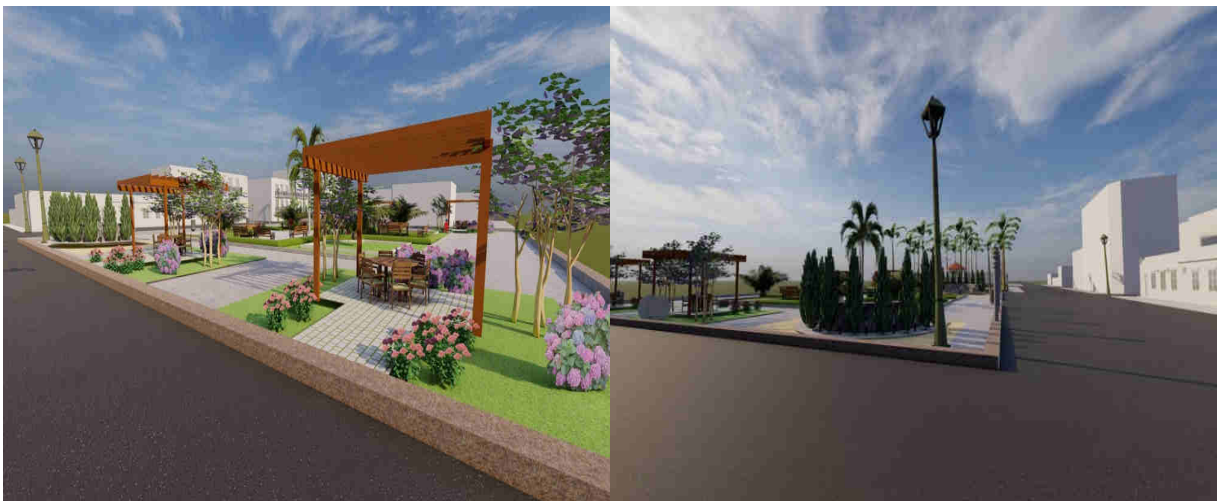
Photo 4.26.Placettes (côté ouest- de la poste)
