DÉPARTEMENT D'ARCHITECTURE

MÉMOIRE PRÉSENTÉ POUR L'OBTENTION DU DIPLÔME DE :
MASTER ACADEMIQUE

Réhabilitation durable du centre-ville de Jijel
Cas de l'Avenue du 1^{er} Novembre

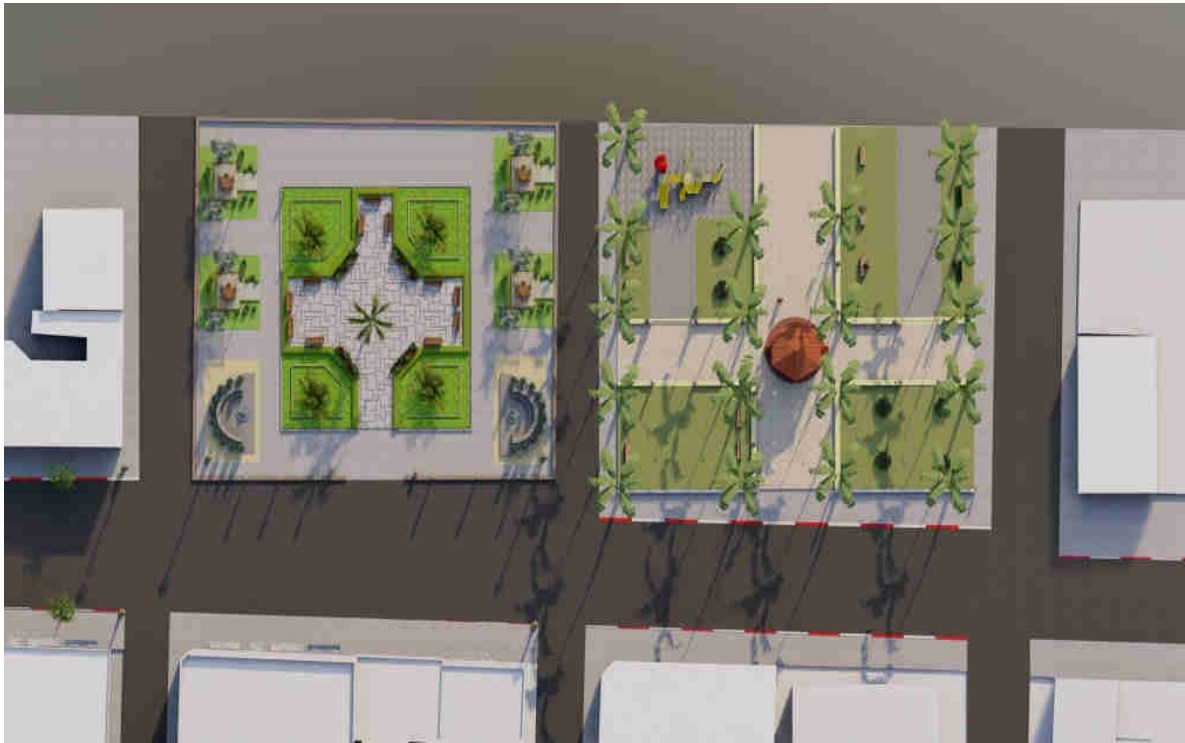
Photo 4.27.vue en plan de masse de Placettes (Côté ouest- de la poste)
Source: Auteur 2021

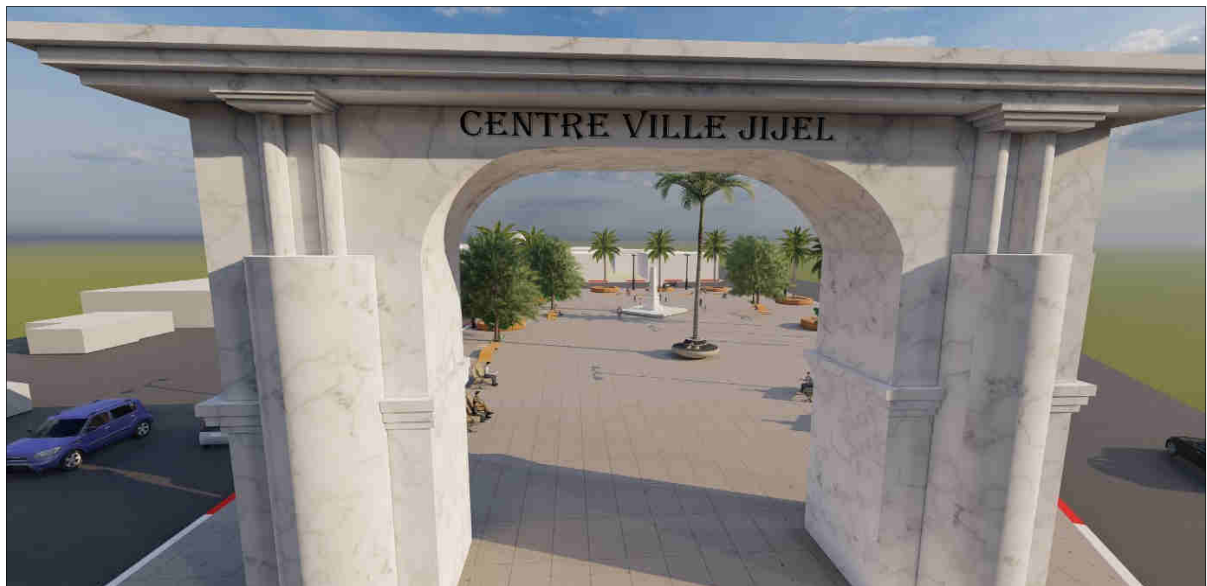
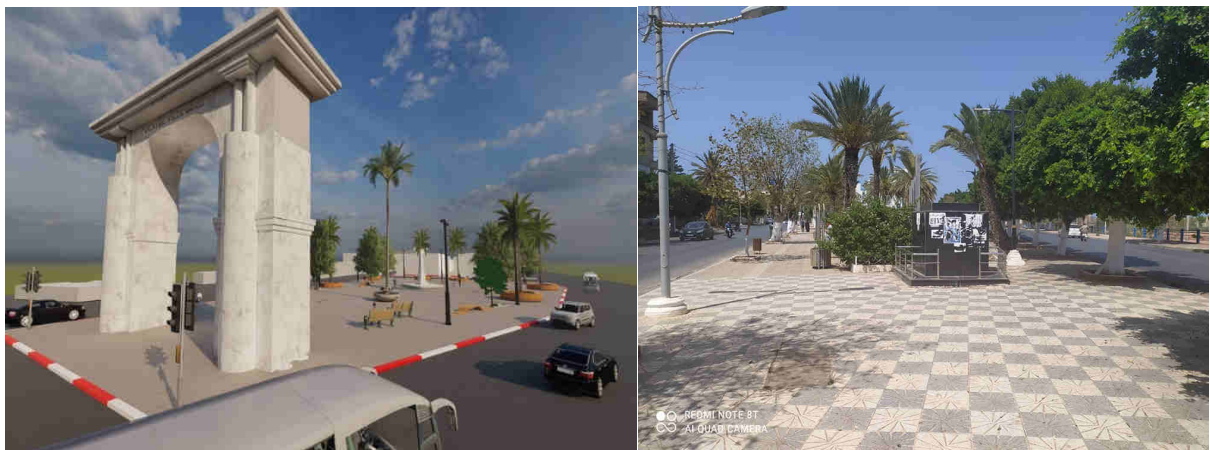
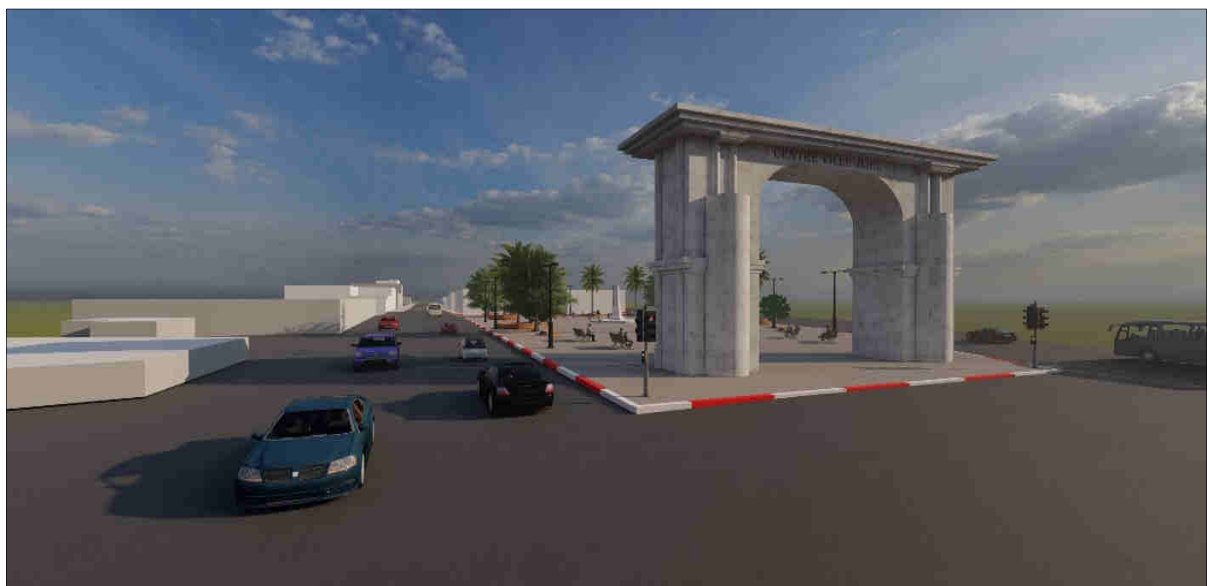
Photo 4.28.Placettes entrée Est de Jijel

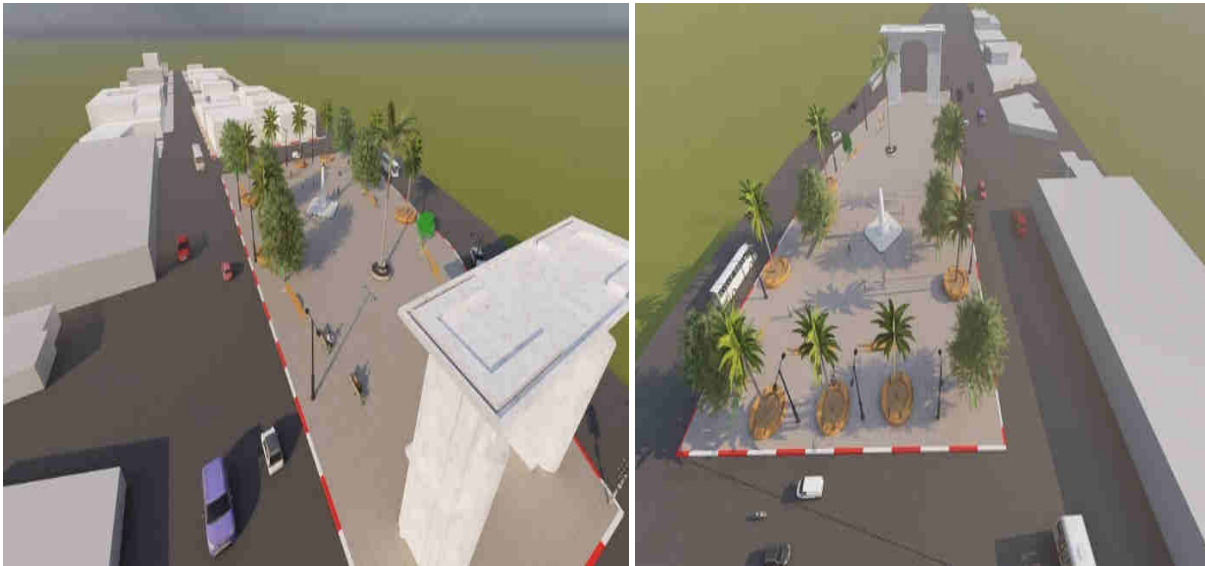
Photo 4.29.Placettes d'entrée est de Jijel
