## Mémoire

**Option : Géologie Appliquée**

**Géotéchnique et aléa sismique de la ville de Constantine**

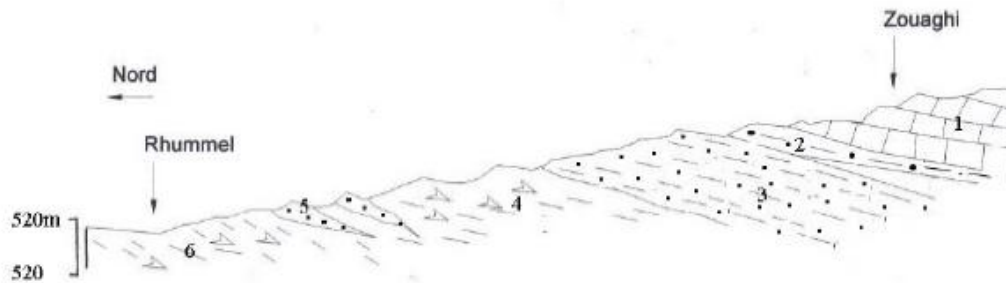
**Coupe du versant Nord de Zouaghi**

- 1: Dalles calcaires plio-quaternaires,
- 2: Argiles conglomératiques mio-pliocènes,
- 3: Marnes sableuses mio-pliocènes,
- 4: Marnes brunes supérieures, à gypse, mio-pliocènes,
- 5: Grès lenticulaires à gypse et à Hélix, mio-pliocènes
- 6: Marnes brunes inférieure à gypse lamellaire, mio-pliocènes

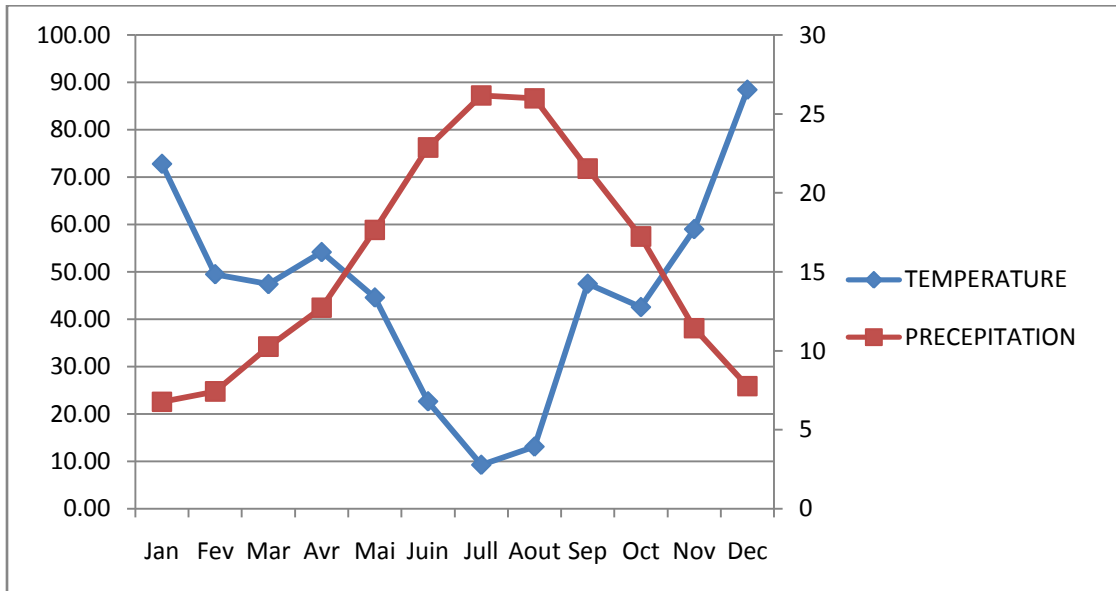
Fig.4 : Graphe Ombrothèrmique (1990-2012)

A partir du graphe ombrothèrmique des données moyennes mensuelles de précipitation et de température, on note que les mois les plus pluvieux sont : Décembre, Janvier, Février correspond les mois les plus frais.

La période la plus sèche est représentée par les mois les plus chauds et à faible pluviométrie, elle s'étend généralement du mois de Juin à Août.

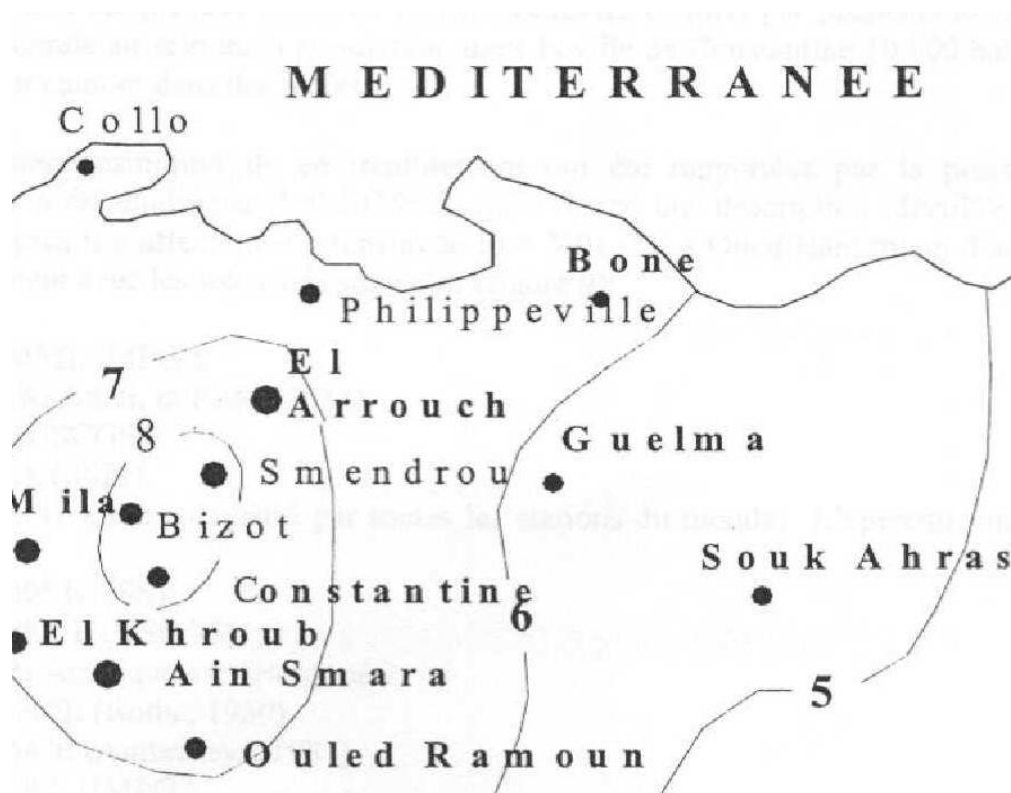
- VIII (MSK) à Constantine, Sidi Mabrouk, Rouffah et El Kantara.
- VII à El Arrouch, Ain Smara, Khroub, Ouled Rahmoun et mila

**Fig.7 : Carte des isoséistes du séisme du 04 Août 1908 (redessinée à partir de Benouar, 1994). (CGS 2003)**

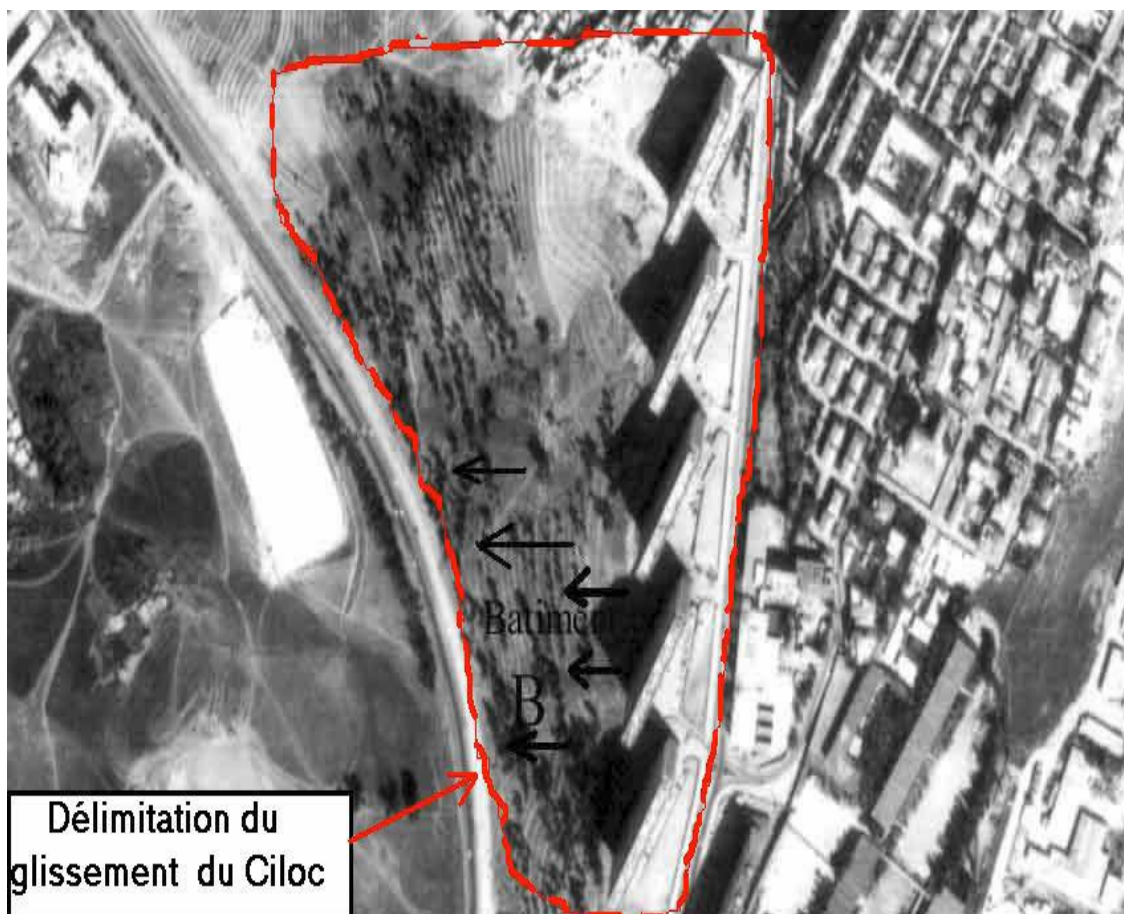
En 1999, Paulsen pense qu'une surface de rupture de type non circulaire (glissement "plat") existe sous les conglomérats mais estime cependant qu'il n'y a pas de risque direct pour le bâtiment B. Par ailleurs, Paulsen juge les mesures de stabilisation inappropriées et recommande l'installation d'inclinomètres, la réalisation d'une reconnaissance géotechnique et d'essais de laboratoire en se limitant à la zone de rupture.

**Fig.15 : Glissement du Ciloc affectant le bâtiment B qui se fait de l'Est vers l'Ouest en direction de la route nationale. (Machene 2002)**

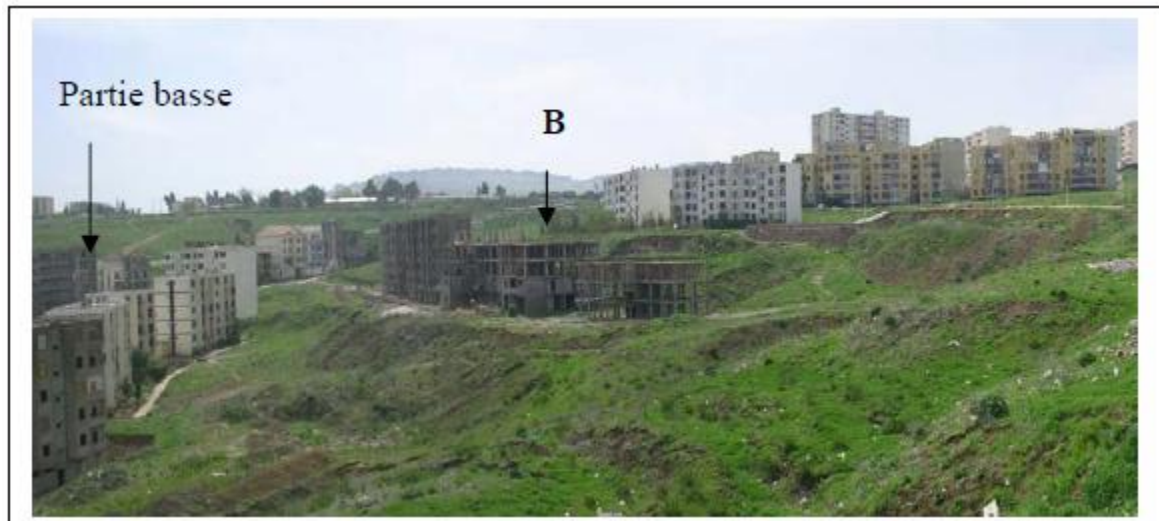
**Photo.2 : Vue d'ensemble du site de Boussouf talweg Est. Les bâtiments en construction (B) sont sur un glissement de terrain actif. (EEG SIMECSOL 2003)**

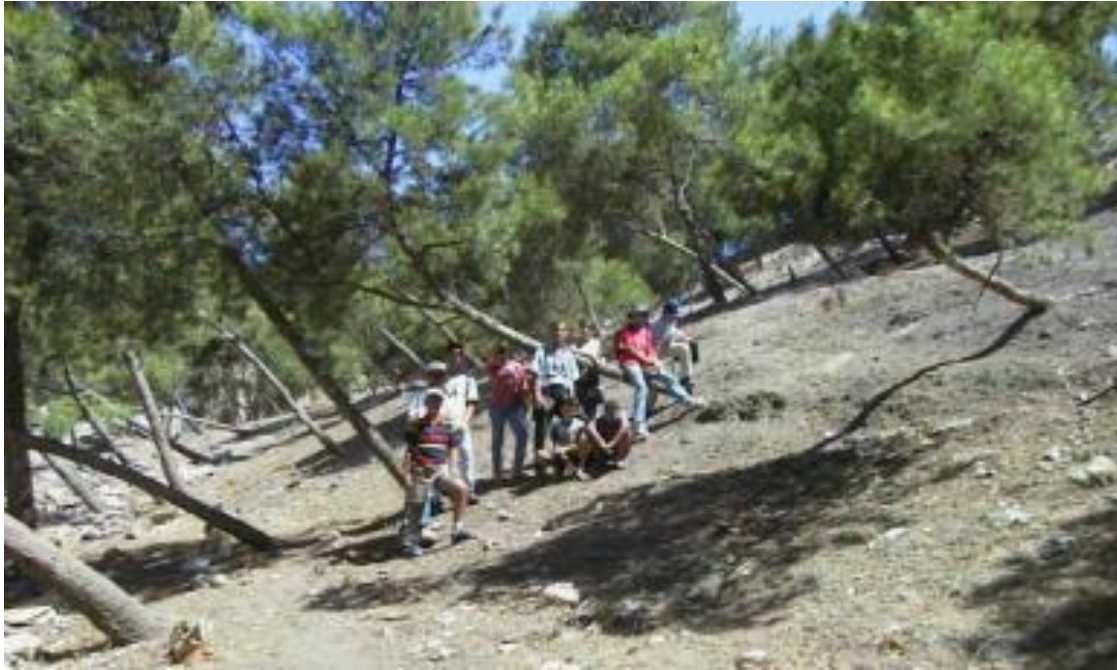
**Photo.3 : Arbres inclinés montrant le glissement du Chemin Forestier et proche du pont de Sidi Rached (Machene 2002)**

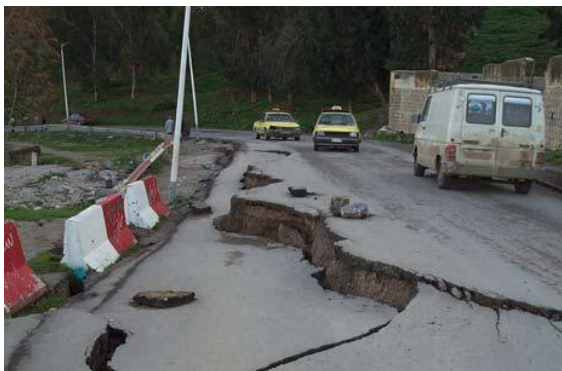
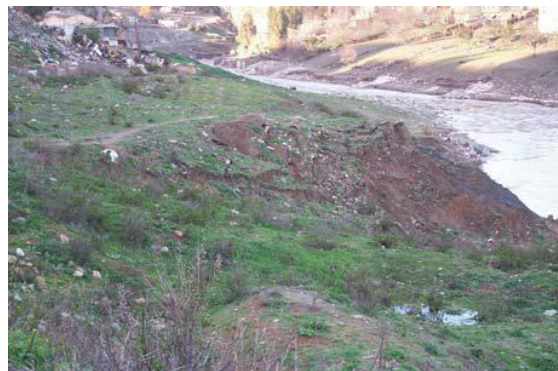
Le glissement du Bardo s'est produit sur la rive gauche de l'oued Rhumel. Il a entraîné la destruction de l'abattoir et a démoli une partie de la chaussée. Il semble être toujours en mouvement sur le site où des conglomérats massifs reposent sur des argiles rouges plastiques. La surface de cisaillement se situerait dans les marnes grises cisillées de la nappe tellienne, sous-jacents aux sédiments du Mio-Pliocène. La nappe phréatique de la pente se situe entre 2 et 5 m de profondeur. Des effluents qui s'écoulent de façon anarchique des immeubles construits au-dessus de l'abattoir constituent l'une des causes principales de ce glissement. La stabilité de la pente a été compromise par l'ajout d'épais remblais sur le point neutre de la pente ascendante. Il s'agit d'un glissement rétrogressif. Rappelons que ce site a été le siège d'éboulements et chutes de blocs au mois de février 2003 après les fortes chutes de pluies. (Machene.J, 2002)

**photo.4 : Photos de la route fissurée, affaissée et son talus aval instable du Bardo (Bougdal.R, 2007)**

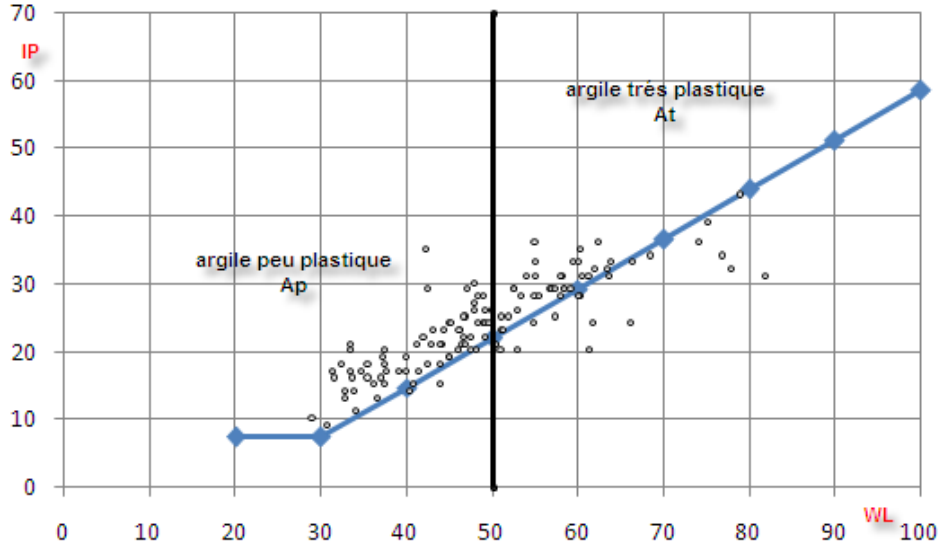
**Fig.21 : Diagramme de plasticité de la formation marneuse**

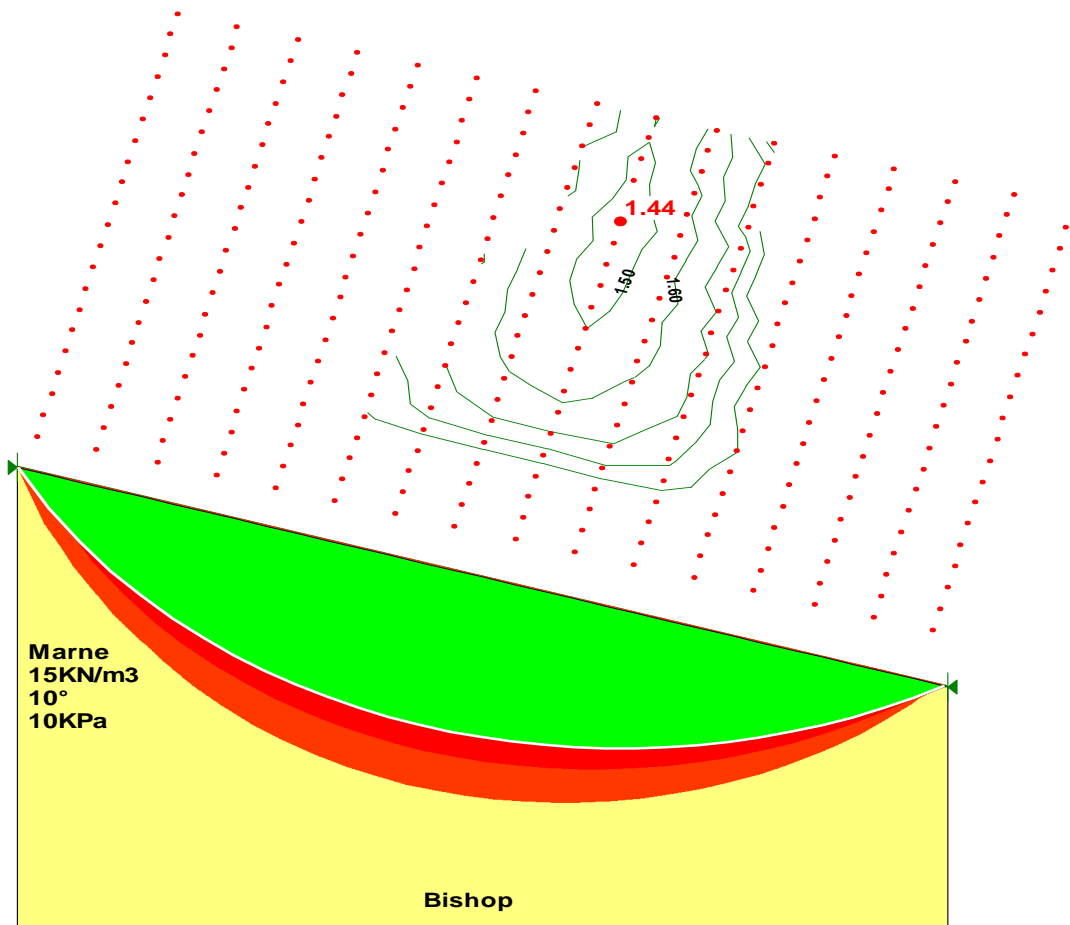
Dans le cas où il n'y a pas de nappe phréatique, ni un séisme, tout talus ayant une pente de 17° ou plus présente un risque de glissement de terrain avec un FS de 1.44. Pratiquement les autres cas sont plus défavorables que celui-ci.

Fig29 : cercle de glissement d'un talus pour 17° de pente
