## **Mémoire de fin d'études**

**Option : Géologie de l'ingénieur et Géotechnique**

**Étude géotechnique des instabilités de terrain sur le  
CW137A (au PK15+500 et PK17+700)  
Texenna – Wilaya de Jijel**

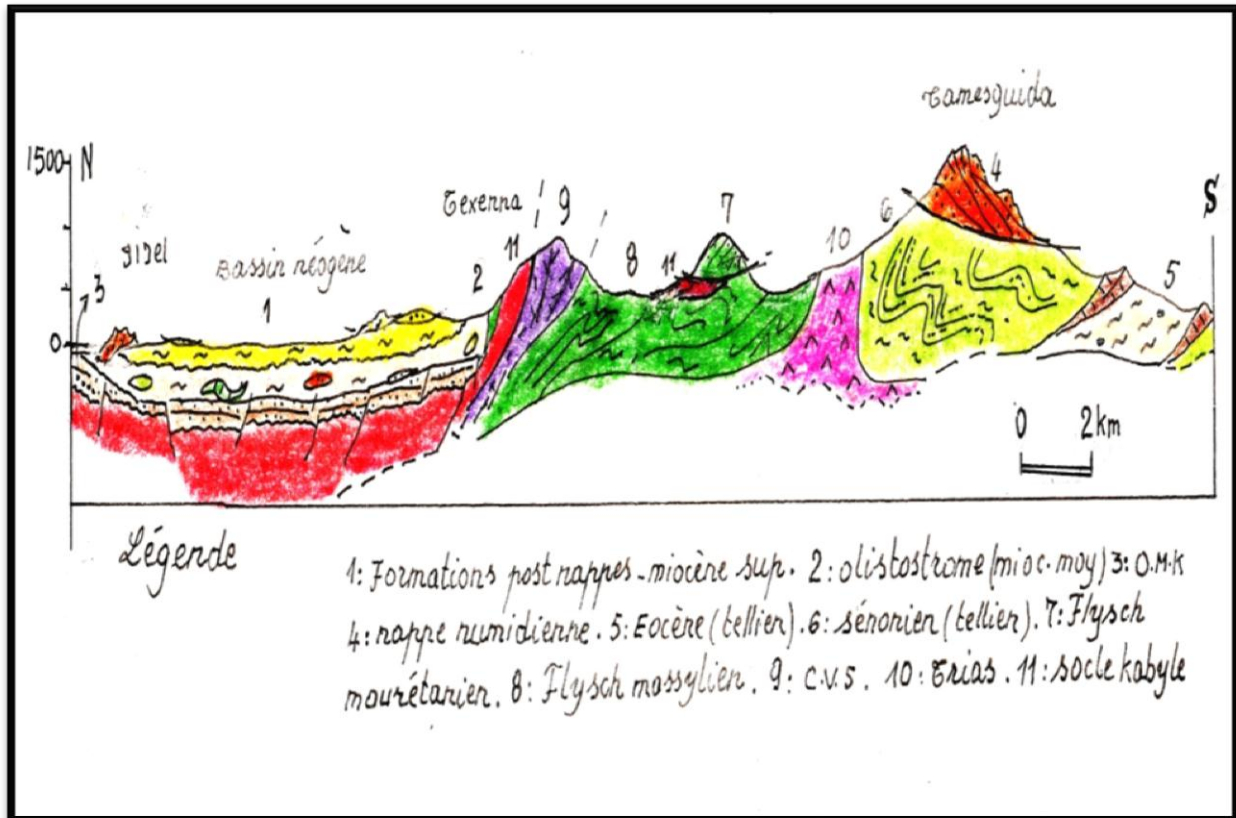
**Figure 2.3.** Schéma structural de la Petit Kabylie occidentale transversale de Texenna-Kaouas (Y. Rouikha, 2008).

- Au nord le compartiment structural supérieur constitue des nappes gravitaires.
- Au sud le compartiment structural inférieur constitué des nappes du socle kabyle ; du C.V.S du flysch massylien et du tellien marneux.

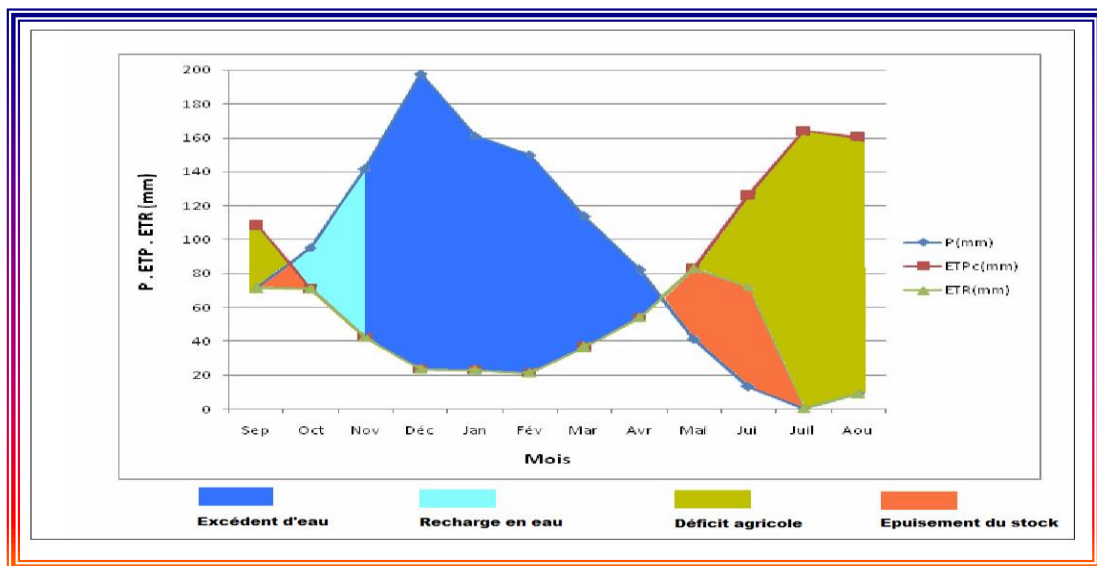
Figure 3. 5. Diagramme du bilan hydrique station EL-Agrem (2002-2015)

D'après le bilan hydrique de Thornthwaite, représenté par le (Tableau 3.5) et schématisé par la (Figure 3.5), on constate qu'à partir du mois d'octobre les précipitations deviennent supérieures à l'ETP. De ce fait, il existe une reconstitution d'une partie des réserves du sol.

Ces dernières atteignent leurs maxima à 100 mm au mois de novembre, décembre, janvier, février, mars et avril, alors il est enregistré un excédent pour ces six mois d'une valeur annuelle de 566,14 mm.

L'ETR est d'une valeur annuelle de 511,71 mm et le déficit agricole est de 404,28 mm avec un maximum constaté au mois de juillet de 162,99 mm.

La période déficitaire en eau commence à partir du mois de juin jusqu'au mois de septembre.

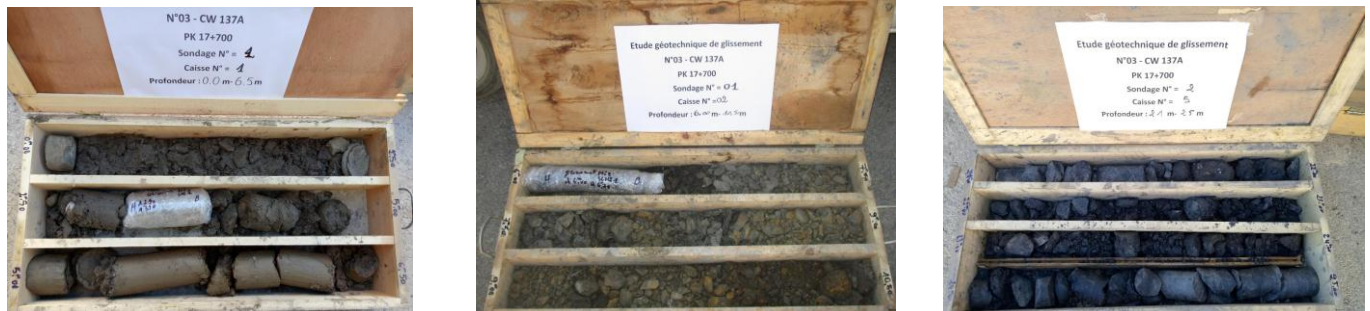
Les deux sondages carottés réalisés ont mis en évidence la présence des trois formations suivantes (Figure 4.5):

Argile plastique

Marnes altérées

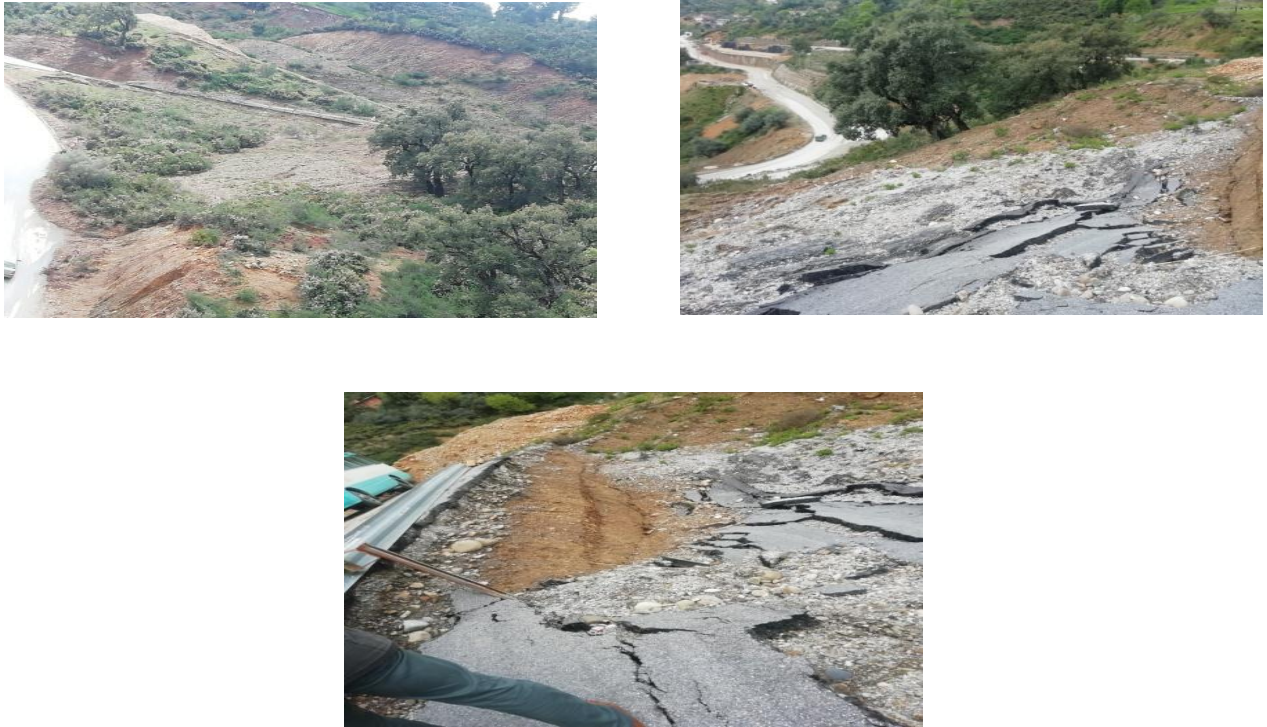
**Figure 4.7.** Etat des lieux du site étudié.

- Fissuration de la chaussée ouverture (2-4 cm),
- Présence de niches d'arrachement superposées,
- Présence d'un bourrelet en bas du talus,
- Inclinaison des arbres,
- Géométrie de l'instabilité : largeur 50m, langue 70 m.

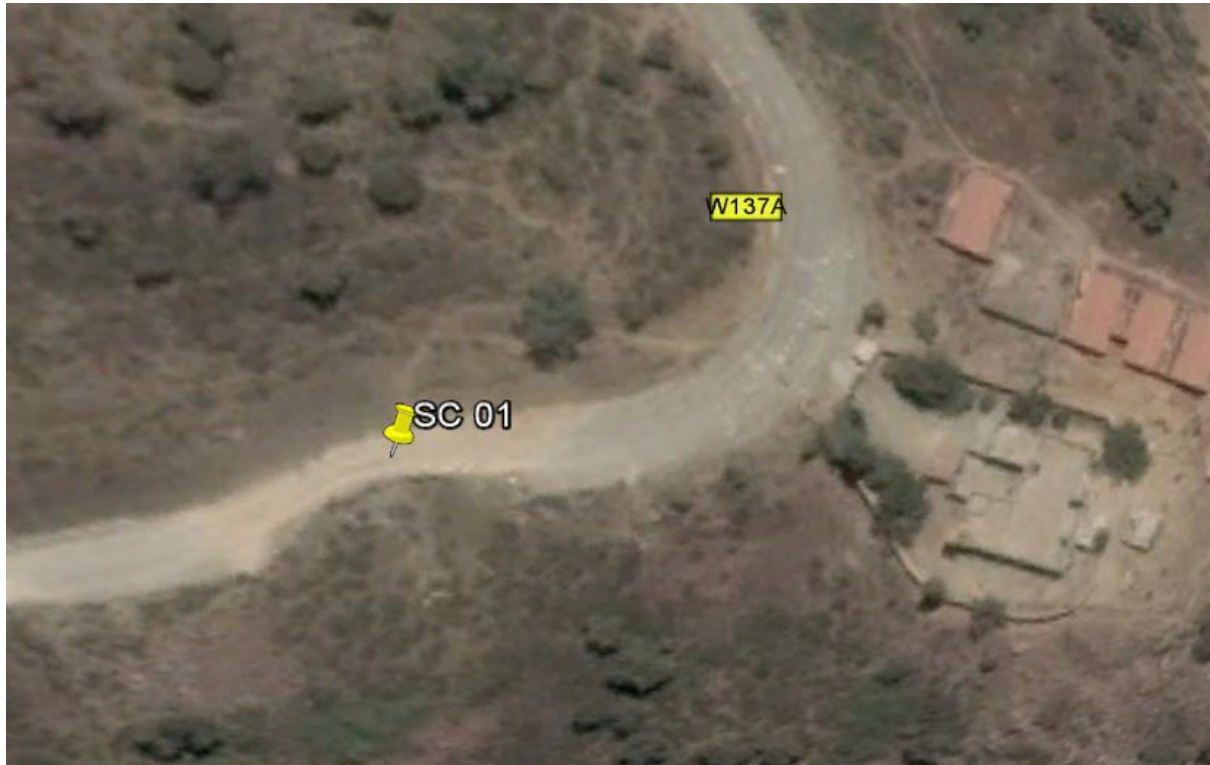
Figure 4 .11. l’implantation du sondage carotté ( Bureau d’étude SETS Sétif)

SC N°	Profondeur (m)	Emplacement	Coordonnées	
			X(m)	Y(m)
SC 01 + Piezo 01	25	CW137A	740372,89	4055402,03

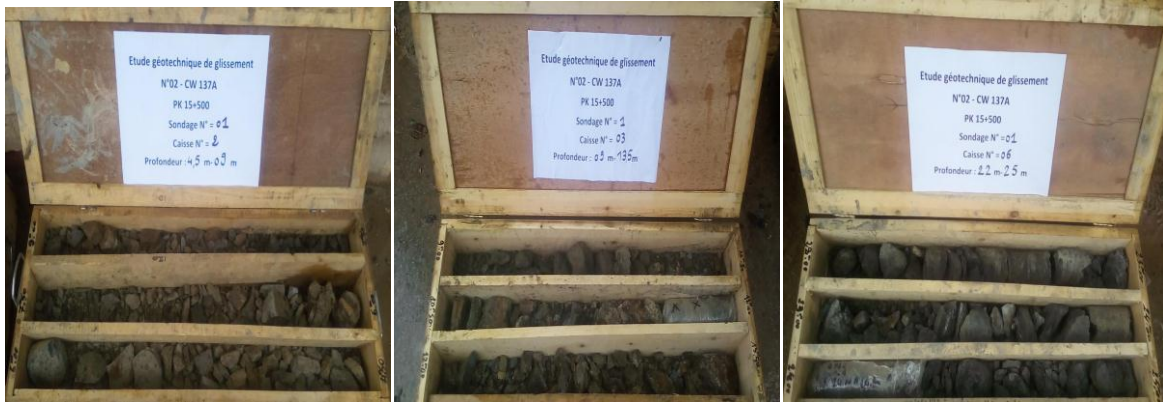
Figure 4.12. La lithologie du site au PK 15+500.

- Argiles schisteuses verdâtres dures fragmentées.
- Argiles verdâtre fragmentée a passées marneuse.
- Argiles à silex noirâtres dures moyennement fragmentées

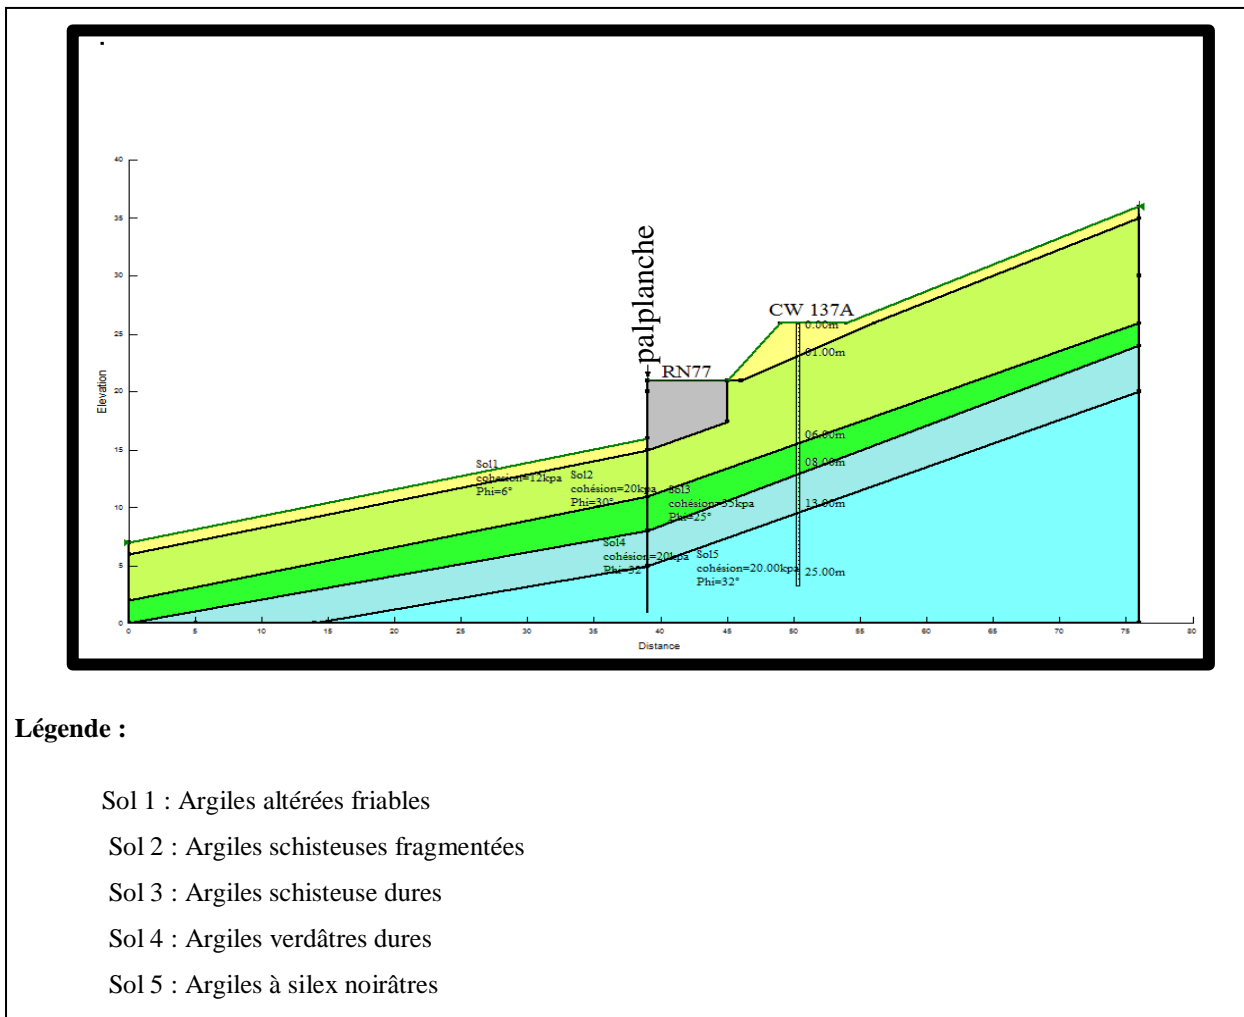
Figure 4.13. Schéma géotechnique au droit de l'instabilité sur le CW 137 A au PK 15+500 sorties sud-Texenna vers Selma.

La corrélation entre le long de sondage carottée et les résultats des essais d'identification géotechniques nous a permis de réaliser la coupe géotechnique de la (Figure 4.13).

Les résultats des essais en laboratoire effectués sur les échantillons paraffinés prélevés au droit de chaque sondage carotté indiquent un sol fin à grenues, saturé, moyennement dense à dense dans l'ensemble, peu plastique, avec un frottement moyen à fort et une faible cohésion à très forte cohérent par endroit (caractère des sols mixtes et des sols intermédiaires).

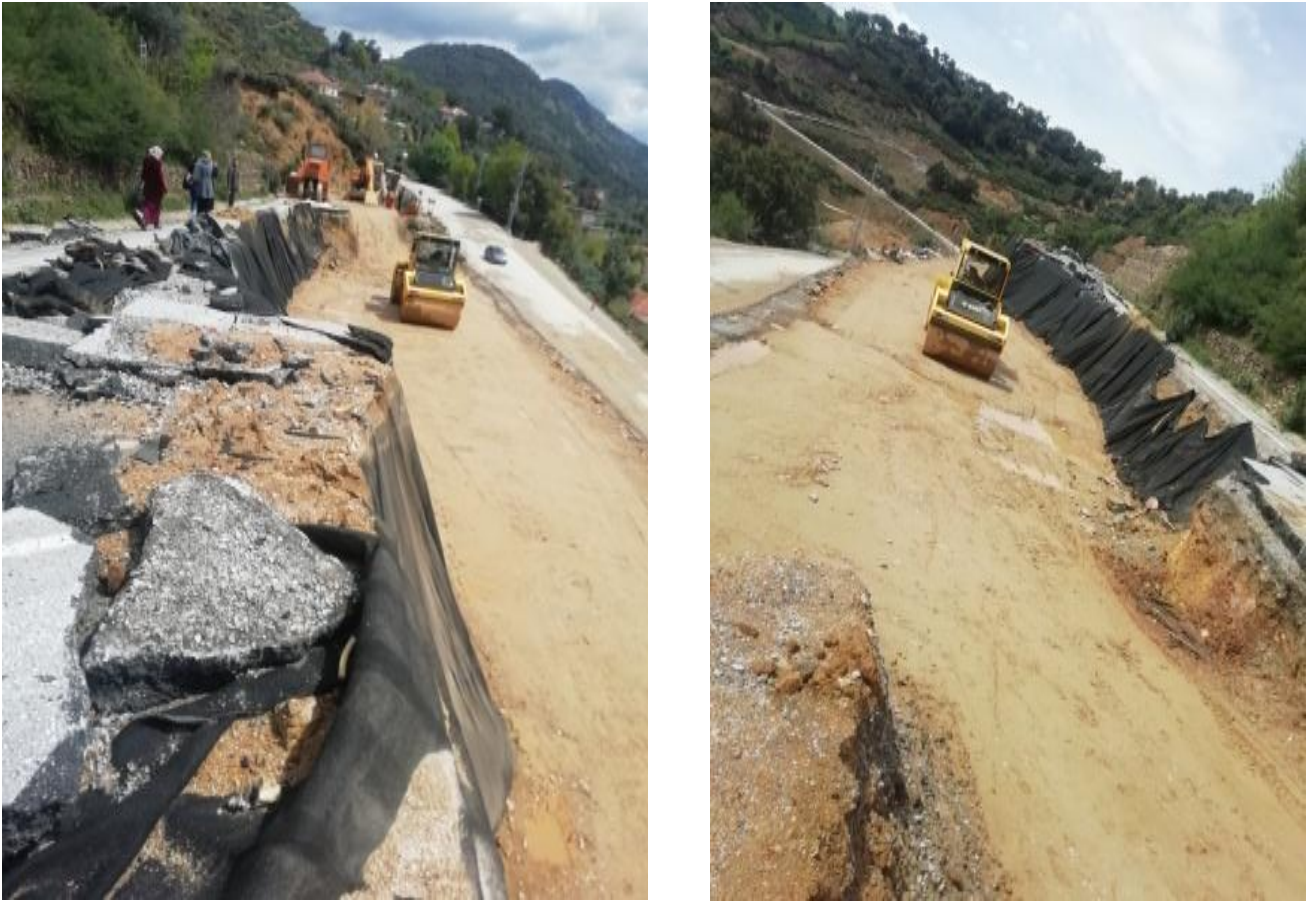
**Figure 4.14.** Présence l'état des lieux du deuxième site étudié.

L'instabilité ainsi caractérisé se trouve dans une lithologie à faciès de flysch massylien finement rythmique et chaotique.

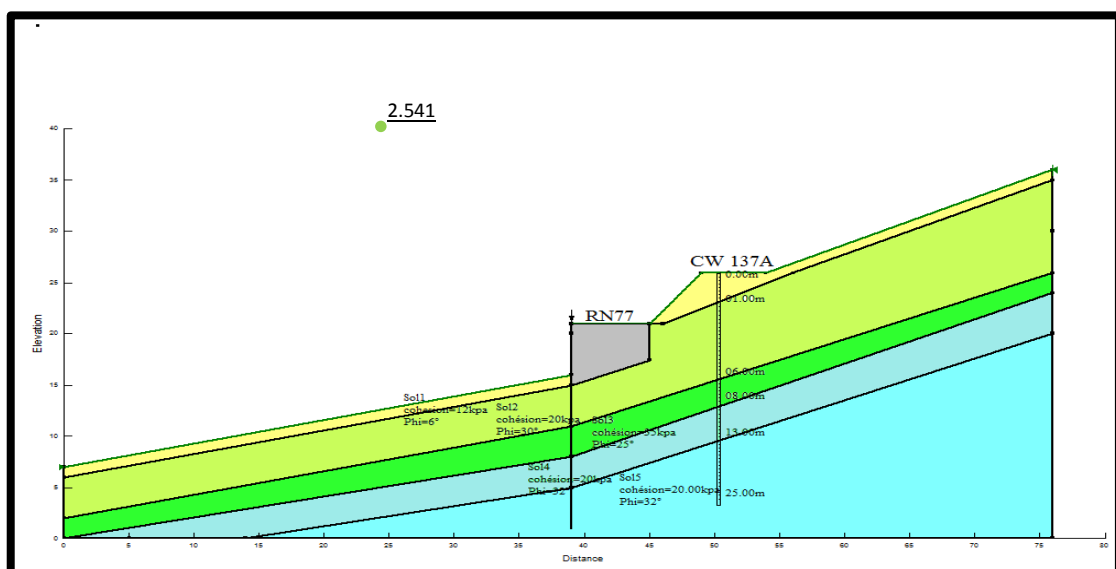
**Figure 4.15.** Etude de stabilité du talus au PK15+500 dans son état actuel.

Fs / Méthode de calcul	Profil
Ordinary	2.287
Bishop	2.541
Janbu	2.046

D’après les calculs de stabilité et les observations faites sur terrain, il est clair que le problème est loin d’être un glissement de terrain. D’un côté le facteur de sécurité  $F_s > 1,5$  ; alors que sur terrain la partie inférieure de l’ex mur de soutènement sur la RN77 est stable (Figure 4.15) et nous n’avons remarqué aucun signe de fissures ou déformations, sachant que le remblai routier de la RN77 à ce niveau est bien stabilisé par un rideau de palplanches.

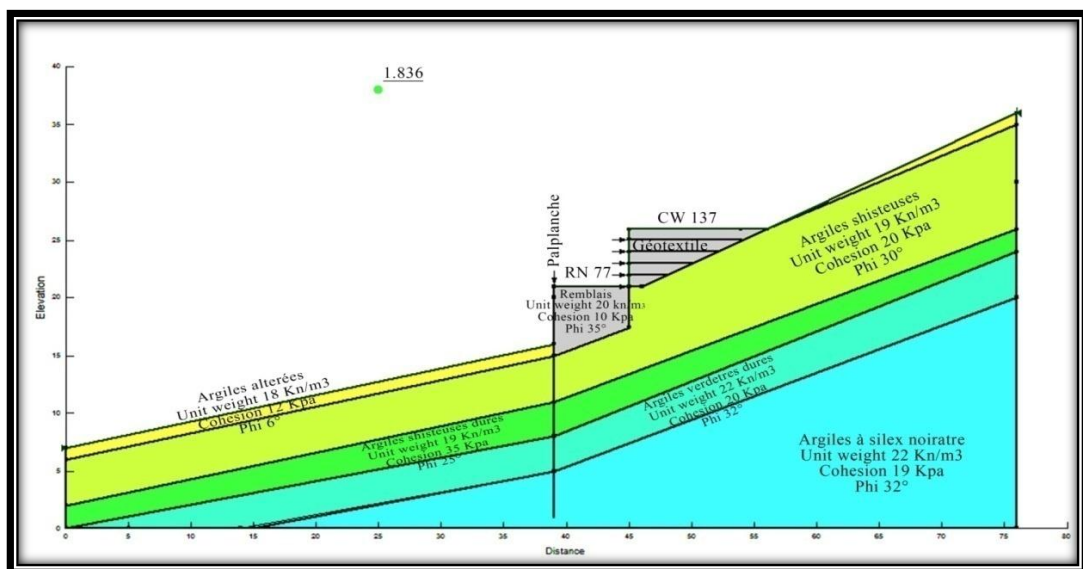
**Figure 4.16.** Vérification de la stabilité après confortement par géotextiles.

Méthode de calcul	Fs
Ordinary	1.801
Bishop	1,836
Janbu	1.756
